SAARISTOLAISMUSEO, VARTSALANTIE 256, KUSTAVI

Kuntoarvio & korjaussuunnitelma

JONNE LINDHOLM, RESTART OY
LITTOISTENTIE 114, 21500 PIIKKIÖ

Pvm: 28.11.2022
Kohde: Kustavin saaristolaimuseo
Rakennus: Museorakennus
Osoite: Vartsalantie 256, Kustavi

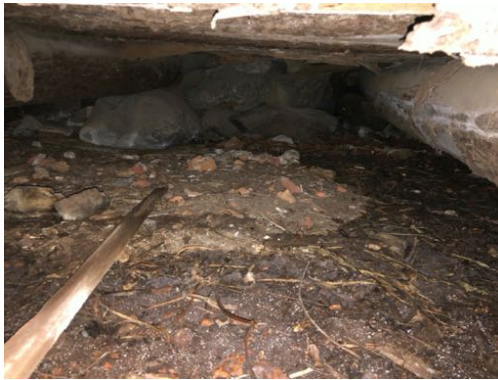
Yläpihalta / lännen suunnasta valuu kalliopintaa pitkin sade- ja sulamisvesiä talon alle ja kosteasta humuspitoisesta maa-aineksesta päätellen saattaa pintavedet muutamassa kohdassa hieman allastua rakennuksen keskiosan huoneiden kohdalla. Pääasiallisesti vedet virtaavat kuitenkin talon alitse. Pistemäisistä kosteammista kohdista ei tarvitse olla huolissaan, koska alapohja tuuletuu hyvin.

Postihuoneen alta kavattuna ryömintätilan maaperää, joka on paikoin märkää.

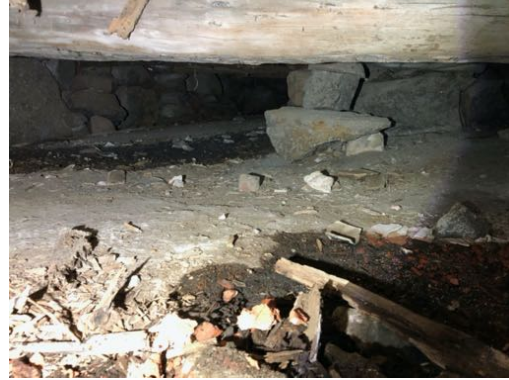
Kalliopinmassa muutamia märempiä kobtia, joissa kallon päällä on humuspitoisempaa maa-ainesta.

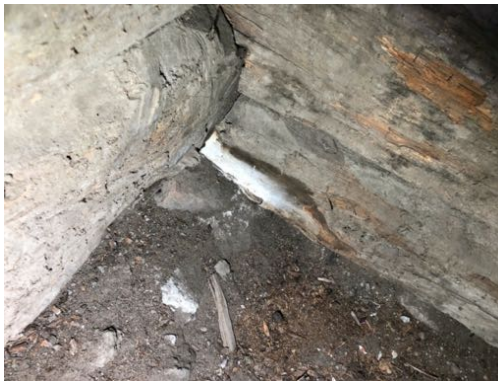
Tuvan kellarin yhdessä alahirressä on pistemäinen kosteusvaurioitunut kobta

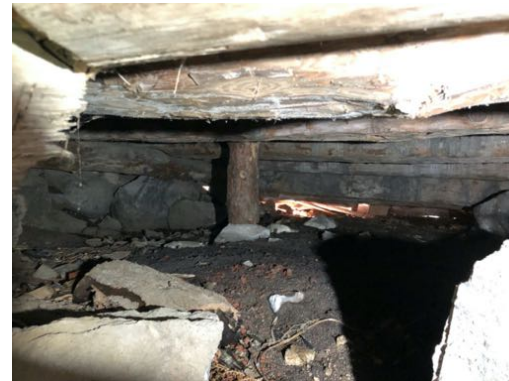
Porstuan hyväkuntoisia alapohjarakenteita, vaikka maanpinta on kostea

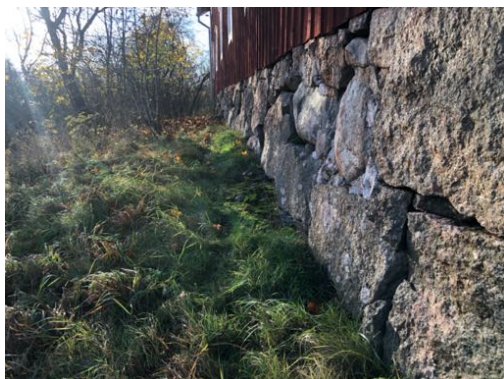
Itäisivulla lähellä kaakkoisnurkkaa ja eteläpäädyssä puusto/pensaat ovat liian lähellä rakennusta estäen seinän kuivumista. Itäisivulla lähellä kaakkoisnurkkaa myös kivijalan saumarappaukset ovat monin paikoin irronneet, minkä seurauksena eristehiekkaa on valunut jonkin verran kivijalan kivien välistä pois.

Puustoa/pensaita itäisivulla/kaakkoisnurkalla

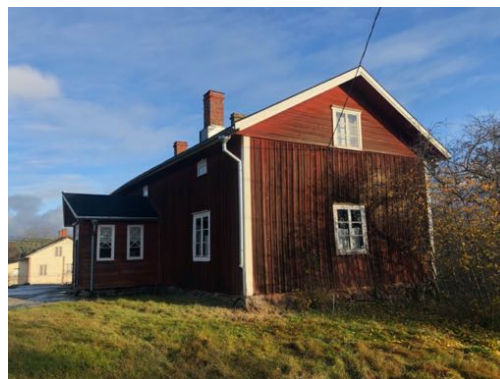
Ja eteläpäädyssä

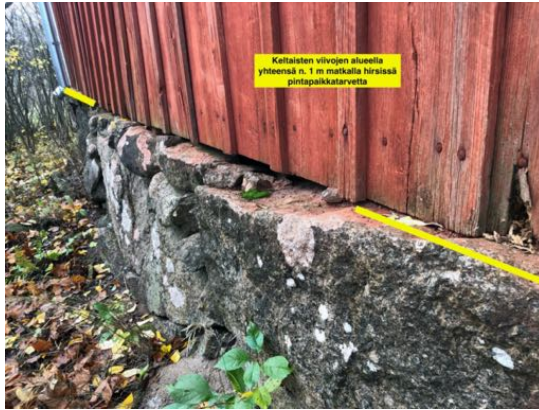
Itäisivulla lähellä kaakkoisnurkkaa olevat vauriot ovat aiheutuneet, koska kivijalassa on ikään kuin hyllyt, johon sadevesi jää makaamaan. Erityisesti idän ilmansuunnissa seinän kuivuvat hitaasti. Hyllyllä olevassa

vedessä hirsi ja ulkoverhouksen alapääät ovat lionneet pitkään sateen jälkeen. Pystysuuntaisesti asennettu ulkoverhous vieläpä imee syiden pituussuuntaisesti tehokkaammin vettä ylöspäin puussa. Hirret ja ulkoverhous on pysyneet pitkään märkinä muodostaen lopulta suotuisat olosuhteet lahottajasienten toiminnalle. Laho on lopulta houkuttanut myös tuohyönteiset vauriokohtaan, jotka ovat huolehtineet puuaineksen lopullisesta tuhoamisesta.

Itäisivun paikallisia labovaurioita

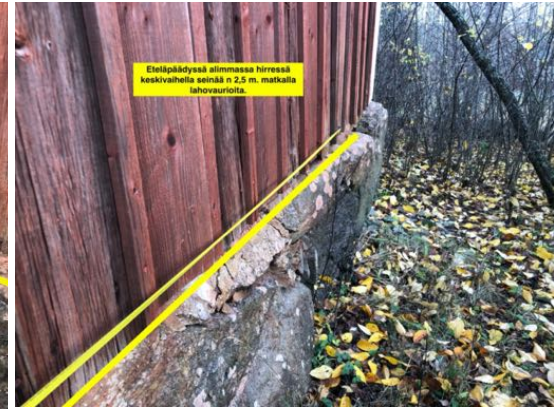
Eteläpäädyssä alimmassa hirressä

Etenkin etelän suuntaan olevat rakenteet kuluvat pohjoisen suuntaan olevia rakenteita nopeammin. Foto – oksidaation eli auringon valon ja ilman hapen sekä kosteuden yhteisvaikutuksesta puu kuluu. Puuaines, lähinnä ligniini hajoaa ja selluloosakuidut irtautuvat harmaana nukkana. Ultravioletti säteily ja näkyvä valonsäteily vaikuttavat kumpikin puoliksi. Valon aiheuttama kulutus on hidasta, erään arvion mukaan 5-12 mm sadassa vuodessa. Puhtaaseen foto-oksidaatioon liittyy tuhoutumista jouduttavia ilmiöitä. Suuri merkitys on puun äkillisellä kuivumisella auringonpaisteisella puolella. Pintaan syntyy jännitteitä ja repeämiä, ja puu haurastuu niin, että tuulen ja sateen aikaansaama mekaaninen eroosio irroittaa puusta pieniä sälöjä. Lisäksi vesi ja ilman epäpuhtaudet tunkeutuvat syvästi halkeamista puun sisään ja muodostavat yhdessä suotuisat olosuhteet mikrobien ja lahottajasienten toiminnalle, mikä alkaa vähitellen tuhota rakennetta. Lopulta laho houkuttelee paikalle tuohyönteisiä, jotka lopullisesti tuhoavat rakenteen.

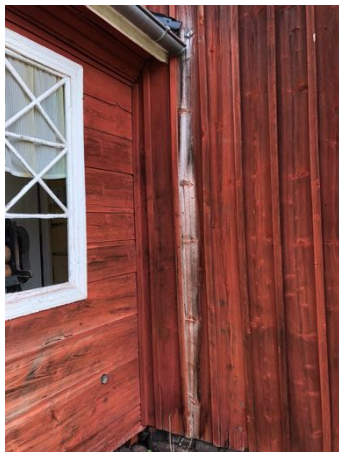
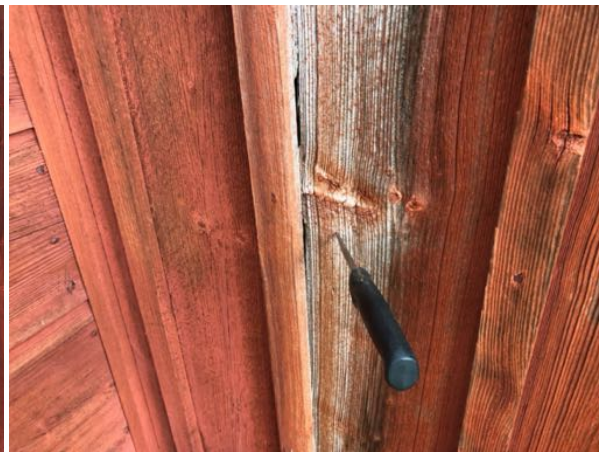
Kuistin katolta on valunut vedet päärungon seinää pitkin vuosia ennen vesikourujen asentamista

Ennen kuin rakennukseen on asennettu vesikourut, kuistin katolta on valunut vedet rakennuksen päärungon seinään pitkin vuosia. Pystyriman ja laudan välistä vesi on päässyt valumaan ulkoverhouksen taakse ja katseilta suojassa vähitellen alkanut lahottamaan myös hirsirunkoa vauriokohdassa.

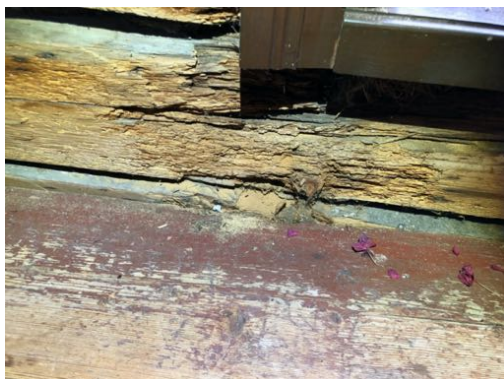
Tuvan eteläikkuna on joskus vuotanut

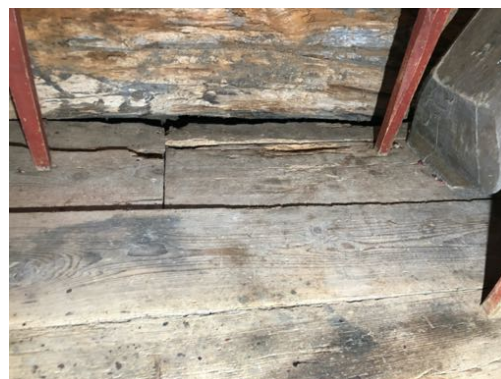
Tuvan länsiseinällä on vanhoja lahovaurioita, joille ei ole välttämätöntä tehdä mitään

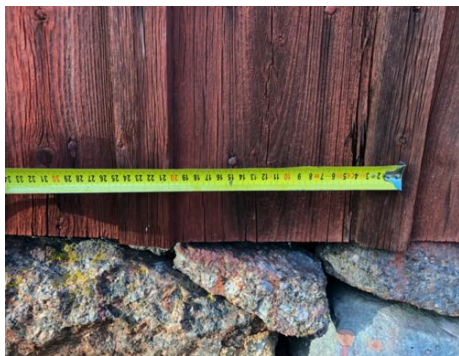
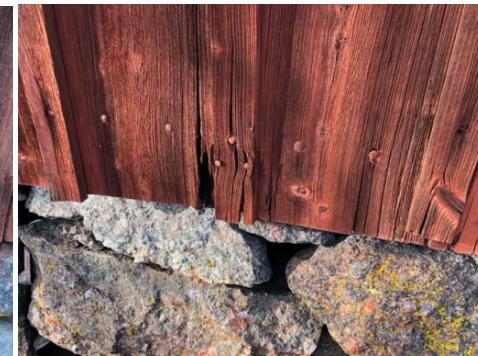
Itäisivun ulkoverhouksen alareunan paikallisia vaurioita

Itäisivun alareunan lahovauriot ovat syntyneet hyvin pitkän ajan kuluessa. Vauriot ovat ns. normaalia kulumista. Koska vesi valuu rakenteessa aina alaspäin, ovat ulkoverhouksen alapäässä pisimpään märkinä sateen jälkeen, etenkin varjon puoleisilla julkisivuilla, kuten idän puolella.

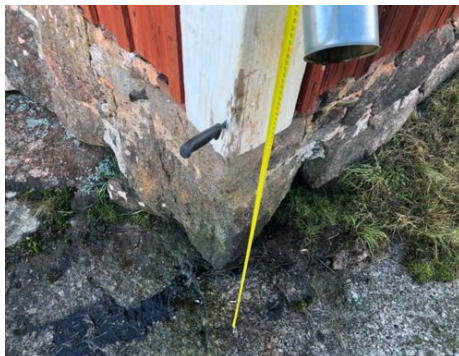
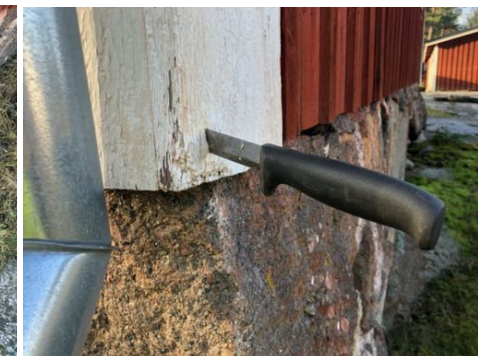
Luoteisnurkan nurkkalautoitus on alapäästään labo, samoin koillisnurkan nurkkalautoitus

Luoteis- ja koillisnurkilla nurkkalautoitukset ovat alapäästään lahoja. Luoteisnurkalla liian ylös jätetty syöksytorni kastelee nurkkaa edelleenkin, etenkin, kun sataa ja tuulee kovaa. Koillisnurkalla lahovauriot ovat todennäköisesti syntyneet pidemmän ajan kuluessa, koska nurkka on käytännössä koko päivän varjossa

ja nurkkalaudat on maalattu liian tiiviillä maalilla, jonka takaa kosteus on päässyt kuivumaan vieläkin huonommin.

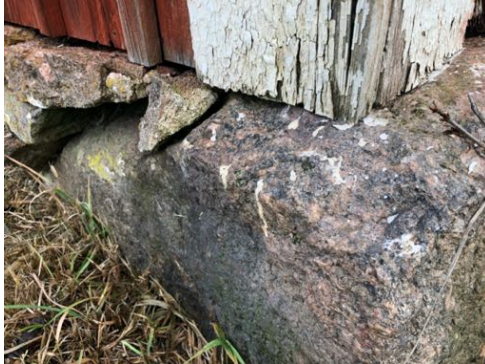
Kaakkoisnurkan nurkkalaudoitus on myös alapäästään hieman lahonnut

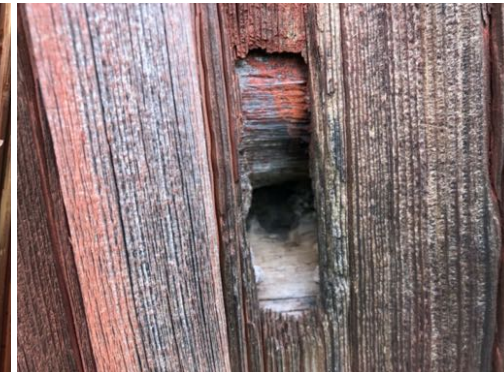
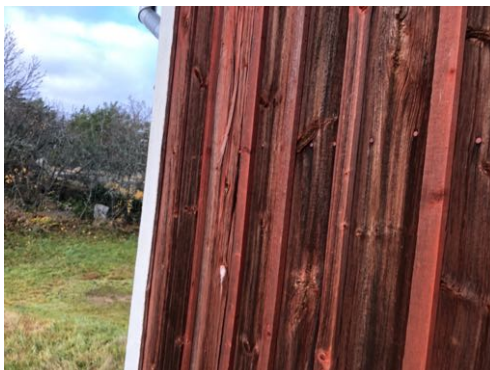
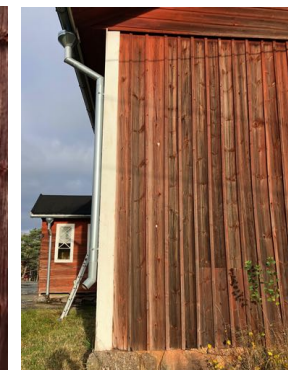
Lounaisnurkalla reunimmaisena laudan alapää täytyy korjata ja kolmas lauta täytyy vaihtaa kokonaan

Ulkoverhouksen kuluneisuus ei ole vaurio eikä se ole syy korjata, jos ulkoverhous on edelleen ehjä ja toimii edelleen hirsirungon suojana kelpoisesti. Länsipäädyssä / lounaisnurkan läheisyydessä on ulkoverhouksen osia, jotka ovat jo niin kuluneet, että niitä tulee kunnostaa paikallisesti.

Kunnostetaan kaikki paikalliset pistemäiset lahovaurioituneet ja läpi asti halki olevat ulkoverhouksen kohdat. Tehdään ulkoverhouksessa oleviin vanhojen ikkunoiden vesilistojen koloihin ja eteläpäädyn pistemäisiin koloihin paikkapalat. Kunnostetaan vain välttämätön. Korjauspalat tehdään täsmälleen samanlaisesta puutavarasta vanhan mallin mukaan. Kiinnitys 75 mm kuumasinkityin lankanauloin. Viimeinen naulanlyönti tulee tehdä tuurnan avulla tai varovasti ilman tuurnaa, mutta niin, ettei ulkoverhoukseen jää rumia vasaranjälkiä. Jatkoksia ja liitoksia tehdessä pidetään huolta, että vesi pääsee valumaan aina rakenteesta pois päin tekemällä jatkos aina 15° kulmaan rakenteesta pois päin viettäväksi. Sahataan korjauspaikoissa ulkoverhouksen alapäähän 15° tippanokat. Ulkoverhouksen alapinnan ja kivijalan väliin tulee jättää n. 3 mm tuuletusrako, jotta ulkoverhous pääsee kuivumaan tehokkaammin kastuttuaan.

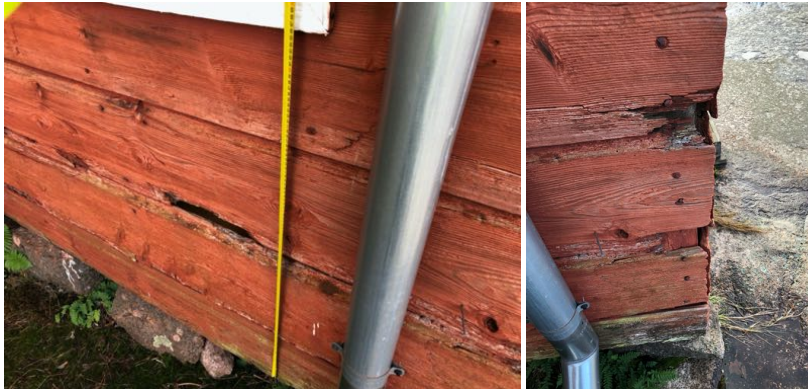
Pohjoisen puolella seinät ovat koko päivän varjossa ja ovat sen vuoksi pysyneet pitkään märkinä sateen jälkeen, mikä on altistanut kuistin seinäpanelointeja lahovaurioitumiselle. Lisäksi lähellä kuistin seiäniä on voinut joskus kasvaa pensaita/istutuksia, jotka myös ovat estäneet seinien kuivumista. Lisäksi ennen vesikouruja ja syöksytorvia maasta roiskuvat katon sade- ja sulamisvedet ovat kastelleet seinäpanelointien alaosa.

Kuistin pohjoissivun panelointien vaurioita

Kunnostetaan ulkoverhous pistemäisistä kohdista vanhan mallin mukaisesti. Korvataan molempien sivujen alimmat paneelit kokonaan uudella vastaavalla paneelilla. Pohjoissivulla uusitaan lisäksi toiseksi ja kolmanneksi alin paneeli. Otetaan paneelit ehjinä irti naulat puukkosahalla/feinillä tarvittaessa varovasti katkaisten. Varotaan vaurioittamasta kuistin seinärakenteita. Käytetään irtiotettujen paneelien osia kuistin muissa pienemmissä paikallisissa puukorjauksissa. Kaikkiin muihin kohtiin tehdään vain paikalliset puukorjaukset. Tarvittaessa alimmat paneelit molemmille sivuille voi joutua työstämään käsin.

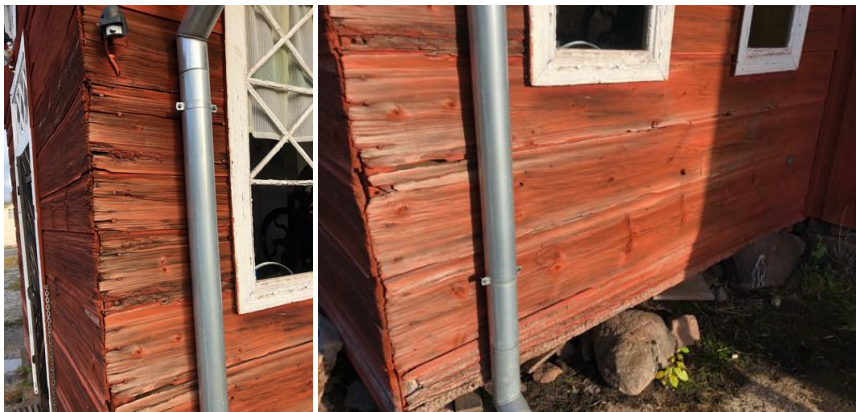
Eteläisivun panelointien vaurioita

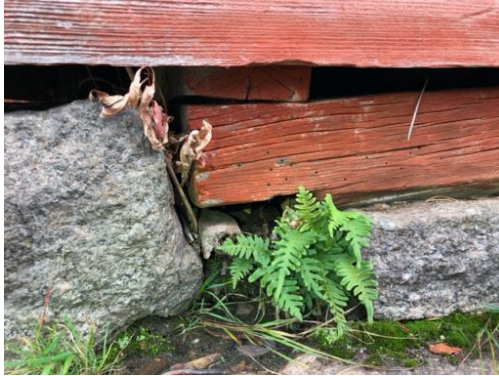
Kuistin lattiarakenteena olevan hirsiarikon pohjoissivun alin hirsi on pitkälle lahonnut eikä nurkka ole enää perustuskiven päällä. Kuistin alle valuu lähiympäristöstä pintavesiä kalliopinnan muotojen vuoksi.

Hirsiarkun pohjoissivun alin birsi on pitkälle labonnut luoteisnurkalta ja painanut rakennetta alaspäin

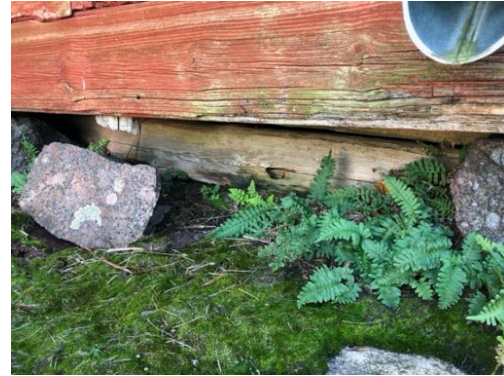
Hirsiarkun pohjoissivun alin labonnut birsi

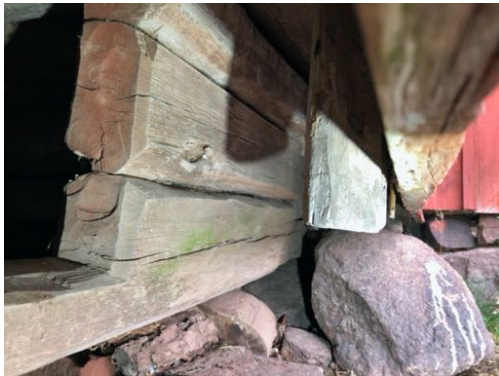
Kuistin seinärakenne on lähes itsekantava runko, ja seinien pystyrunkojen alla tulisi olla jokaisen pystyn alla kivipeti. Kivet ovat kuitenkin liikkuneet paikoiltaan sivuilla keskimmäisten pystyjen alta. Pystyrungot kannattelevat myös kattorakenteita, joten kivipedeillä on rakenteen kantavuuden kannalta tärkeä tehtävä. Mahdollisesti pystyt on lattiapinnan tasosta myös naulattu isoilla nauloilla lattian niskoihin, koska vaikka kivipedit ovat liikkuneet pystyjen alta, seinät eivät ole ainakaan silmällä katsottuna painuneet. Toisaalta eivät ne kovin nopeasti painu melko lyhyiden jänneväliden ja melko kevyiden rakenteiden vuoksi, etenkin, jos ei ole runsaslumisia talvia.

Kuistin seinien pystypilareiden alapuoliset kivipedit ovat osin liikkuneet pois paikoiltaan

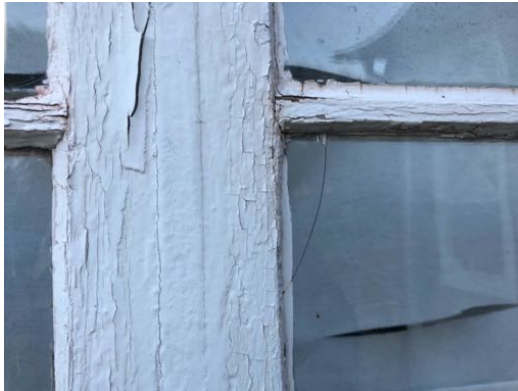
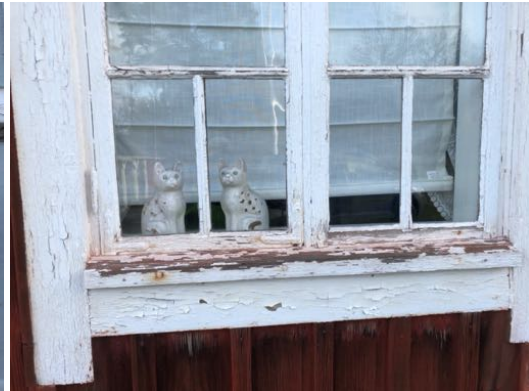
Kaikki ikkunat kaipaavat huoltoa. Useat puitteet on huoltomaalattu edellisen kerran paikallaan, minkä seurauksena puitteet ovat kiinni karmeissa. Maalia on liian paksult ja viimeisin käytetty maali on muovisideaineista, joka ei sovi perinteisille puuikkunoille. Puitteiden kitit ja maalipinnat kaipaavat kunnostusta.

Postihuoneen vasemman puitteen vasen alalasi on rikki. Puitteet on maalattu paikallaan kiinni karmeihin, maalia on paksult. Salin länsiseinän luoteisnurkan ikkunan ulkopuolen maali- ja kittipinnat kaipaavat huoltoa.

Rakennuksen puitteet tulee kunnostaa tasolla 2 eli uusia maali- ja kittipinnat: maalipinnoista skrabataan/hiotaan kaikki irtoava muovimaali tarvittaessa puupinnoille saakka (pellavaöljymaalikerroksia voidaan jättää uusien maalikerrosten ja hieman erittäin tiukasti edelleen alustassa olevia muita maaleja) alle kunhan alle jäävien maalikerrosten reunat hiotaan tasaisiksi), liitokset tarkistetaan, pellavaöljykittaukset tarkistetaan ja uusitaan tarvittavilta osin, ja helojen ruostesuojuukset uusitaan. Ruostesuojaus Rostexilla, jota tulee olla täysin ehyt ja peittävä kerros kauttaaltaan raudan kaikilla pinnoilla, jotta siitä on hyötyä. Kulmarautoja asennettaessa takaisin, raudan kovera taustapuoli laitetaan täyteen pellavaöljykittä, jotta kondensoituvaa kosteus ei ala ruostuttaa kulmarautaa takapuolelta. Kulmarautojen vanhoihin naulanreikiin laitetaan tarvittaessa puupaikat. Käytetään jatkossakin vanhoja nauloja kulmarautojen kiinnityksessä tai vastaavia vanhan mallisia uusia. Nauloja ei vaihdeta nykyaikaisiin ristipää- tai torx-ruuveihin. Mikäli lasin aluskitti täytyy uusia, pohjustetaan kynte sellakalla, jotta puu ei ime pellavaöljykittistä öljyä. Tehdään tarvittavat puukorjaukset tarvittaessa. Myös rikkiäiset lasiruudut kunnostetaan tarvittaessa. Rikkiäisiä lasia voidaan myös liimata, jolloin saadaan säästettyä enemmän vanhaa rakennetta. Tämän jälkeen oksalakkaus sellakalla tarvittaessa, minkä jälkeen kolminkertainen pellavaöljymaalauksella aidolla pellavaöljymaalilla, esim. Ottoson tai Allbäck. Maaliin lisätään 5-10% sinkkiä homeenestoksi.

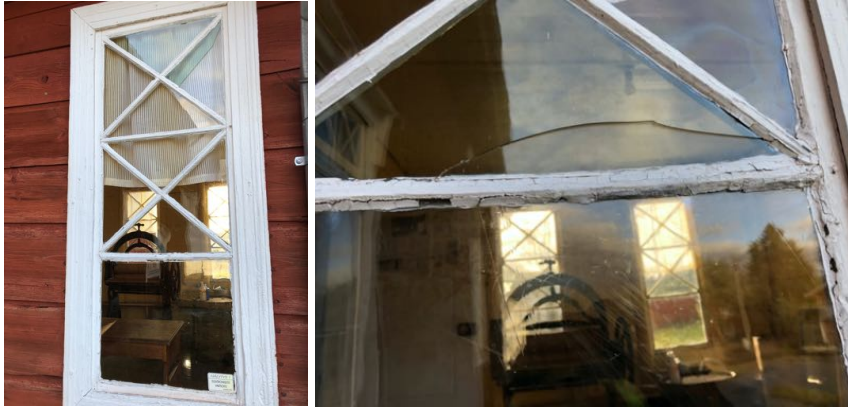
Pohjoissivun särkyneitä lasiruutuja

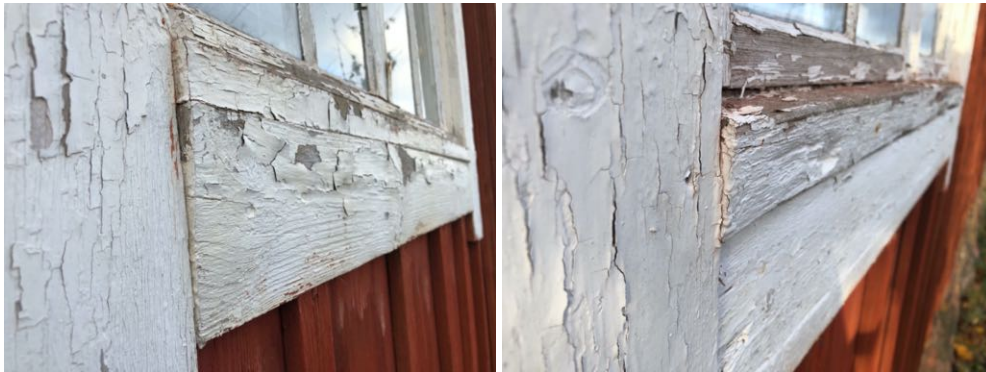
Maitokamarin tuvan puolimmaisen ikkunan karmin alakarmin ylitys vuorilaudan yli /ts. tippanokka on riittämätön, minkä johdosta ikkunan alapuoliselle rakenteille aiheutuu ylimääräistä kosteusrasitusta.

Maito huoneen ja Volter Kilven huoneen ikkunoiden alakarmissa ei ole reunaylitystä/ vesinokkaa lainkaan.

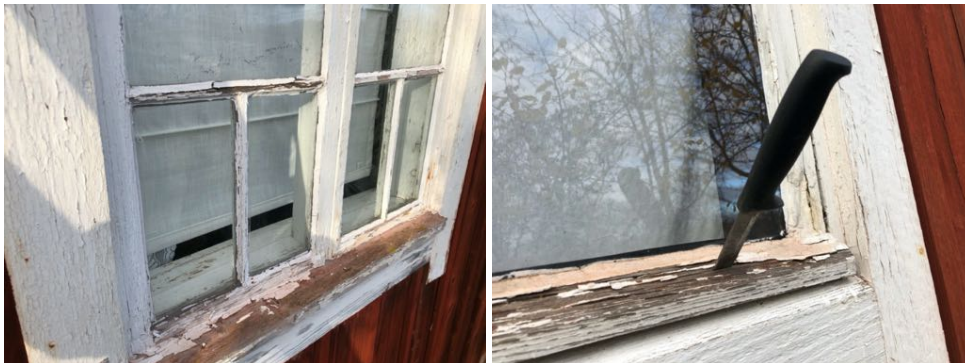
Salin koillisnurkan ikkuna

Puukorjaustarpeita on vain vähän, tuvan itäseinän sisältä katsottuna vasemman puoleisen ikkunan vasemman puoleisen puitteen vesinokka täytyy vaihtaa ja salin koillisnurkan sisältä katsottuna oikean puitteen alimmainen vaakavälipiena täytyy vaihtaa. Ikkunakunnostuksia tehdessä maalien ja kittien alta voi aina tuki paljastua hienoisia puukorjaustarpeita. Useasta puitteesta, jossa on kulmaraudat irronneet osittain ja niiden ruostesuojaus on pettänyt. Vanhoihin naulojen/ruuvien reikiin täytyy laittaa puutapit, jotta kulmaraudat voidaan kiinnittää tukevasti takaisin paikoilleen.

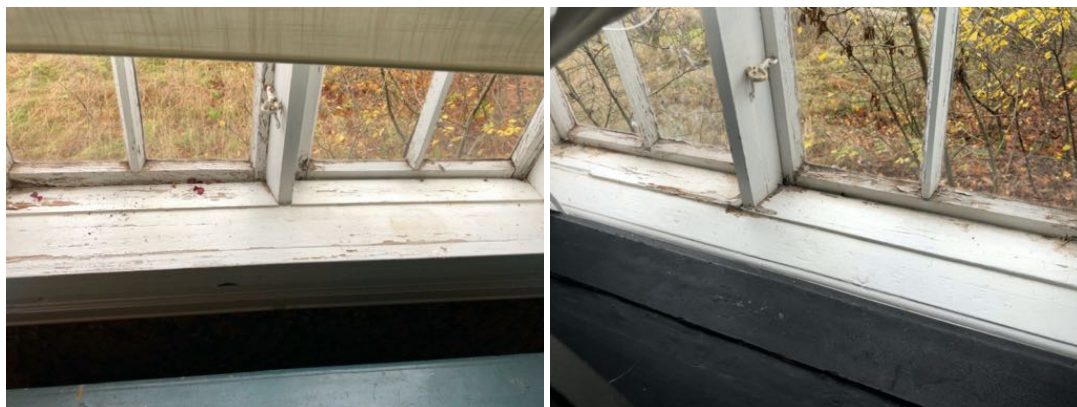
Karmit ovat sisäpuolelta edelleen hyvässä kunnossa, ainoastaan Volter Kilven huoneen ja salin itäseinän karmit kaipaavat alakarmin osalta pientä hiomista ja huoltomaalausta pellavaöljymaalilla.

Salin sisältä katsottuna oikean puoleinen ikkuna itäisvulla Volter Kilven huoneen ikkuna

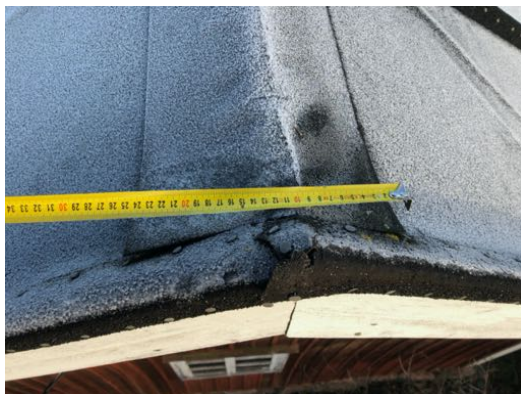
Kapea harjakaista

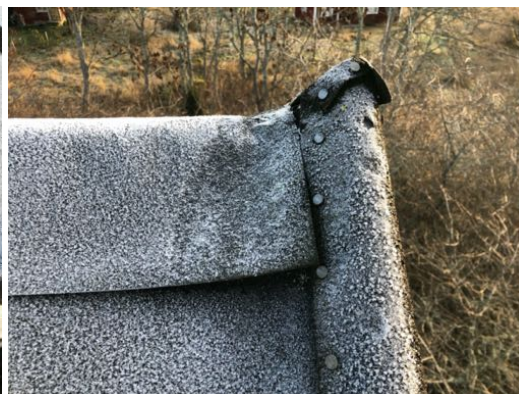
Harjakaistan kiinnitys on irronnut eteläpäädyssä

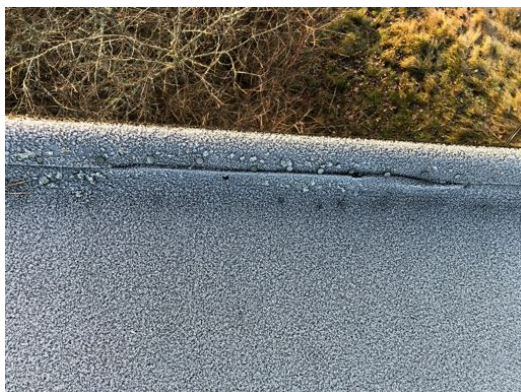
*Eteläpään länsilapteen reunakaistan virheellinen
 limityskohta*

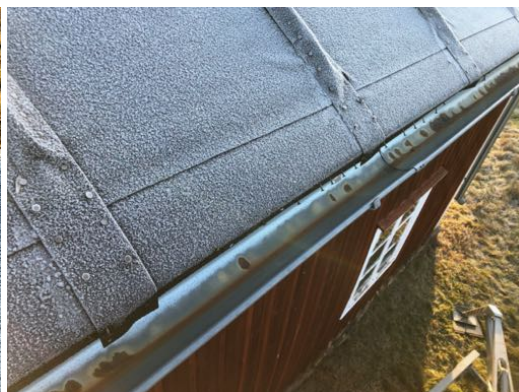
Nanlaukset ovat paikoin räystäällä nousseet ylös

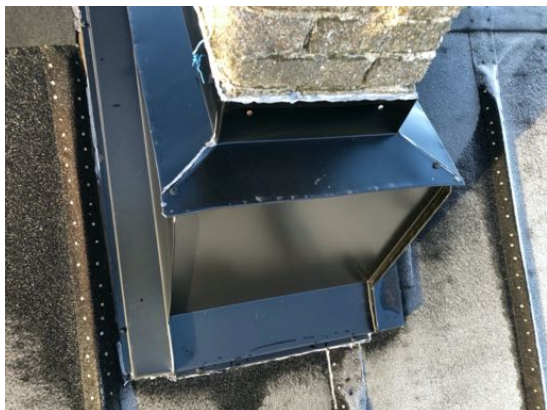
Keskimmäisen piipun silikonitiivistystä

Keskimmäinen piippu pysyy kosteana, koska siinä ei ole piipunhattua. Pohjoinen piippu voi vuotaa talvella eteläpuoleltaan, kun läheisen kolmioriman ja pellityksen välissä oleva lumi jäätyy/sulaa. Myös viistosade voi kovalla tuulella painua piipun pellitysten alle kastelemaan piippua. En kuitenkaan usko, että piippu olisi niin märkä pelkästään siitä syystä. Aloitin pohtimaan, olisiko pohjoisen piipun vuotojen aiheuttaja kuitenkin piipunhatun alapintaan kondensoitunut kosteus, joka valuu alaspäin kastellen piipun muurauksia ja rappauksia?

Asennetaan keskimmäiseen savupiippuun saman mallinen, peltisepän työnä mittatilauksena toteutettava aumattu piipunhattu kuin kahdessa muussakin piipussa. Savupiippujen hattujen asennusta/asemointia kannattaa muuttaa niin, että piipunhatut ovat n. 150-200 mm irti piipun yläpinnasta, jolloin piiput toimivat painovoimaisen ilmanvaihdon poistoilmareitteinä ja piipunhatun sisäpintaan kondensoitua kosteus pääsee tuulettumaan/kuivumaan. Piippuihin asennetaan naakkaverkotukset rappuritulästä. Rappuritulän silmäkoko n. 30 mm x 30 mm. Rappuritulästä leikataan rälläkällä sopivan kokoiset palaset ja ne asetetaan piipun päälle omalla painollaan ilman erillistä kiinnitystä (<https://www.tooloutlet.fi/product/51710/rappuritulo-300x1000-sinkitty?gclid=Cj0KCOQiA4OyBhCzARIsAicfn9khAAcknjZW9b9i8ojr5Fb11DvH3Lo5->

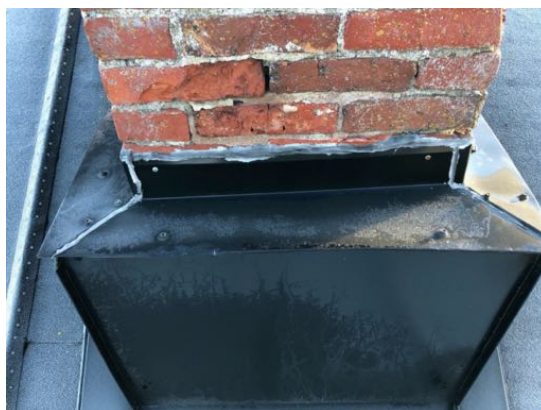
Eteläisen piipun silikonitiivistystä

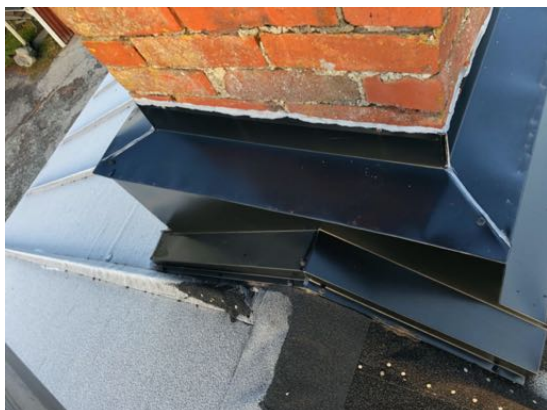
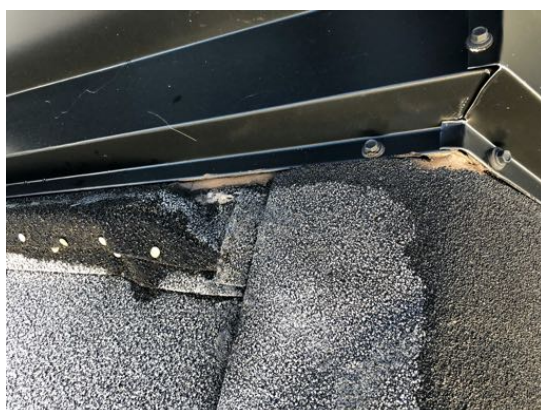
Pohjoisen piipun silikonitiivistystä ja vuotoherkkä kohta kolmioriman ja pellityksen saumassa

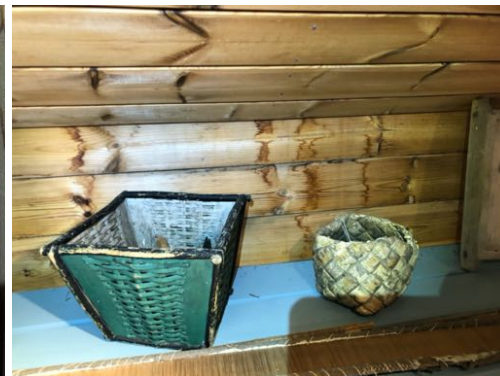
Yläkerran vanhoja vuotojälkiä

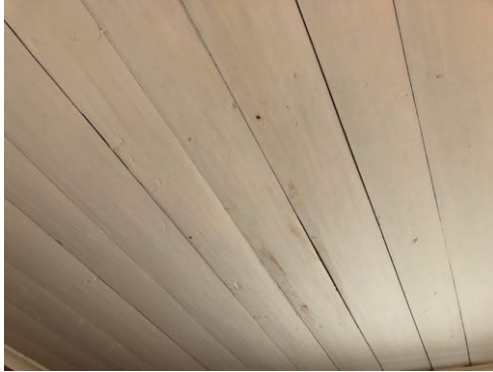
Salin luoteisnurkan sisäkatoissa on kosteusvaurioitunut kohta. Kohdassa kattolaudat ovat lahoja. Vesikatto on vuotanut joskus. Vauriot ovat syntyneet mahdollisesti ennen viimeistä vesikaton kunnostusta (2009), koska puun piikkimittarilla mitattaessa kohta on kuiva. Kohdassa on kuivalahoa, mutta edelleen ilmeisesti hyönteisiä, koska kohdassa tippuu lattialle lahopurua hieman säännöllisin väliajoin.

Salin luoteisnurkan vanha vauriokohda

Kunnostetaan salin sisäkaton kattolaudoitus tarvittavalta osuudelta, (n. 2 m² alue) vanhan mallin mukaisesti. Tutkitaan, mikä käytetyn maalityypin sideaine on ja maalataan vauriolaue samalla maalilla täsmällisesti sävytettyinä.

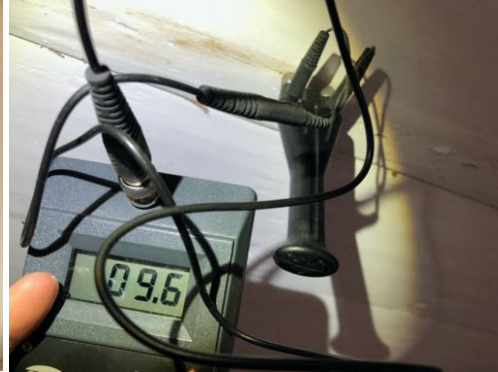
Vauriokohdassa on kuivalaboa

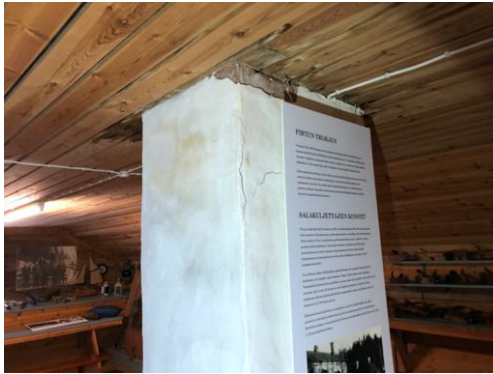
Ainakin pohjoisen puoleinen ja keskimäinen savupiipuista vuotavat/ovat kosteita. Yläpohjassa mitattiin molemmista piipunjuurista selvästi kohonneita kosteusarvoja. Lisäksi yläpohjan puurakenteissa on selviä kosteusvauriojälkiä ja piippujen rappaukset ovat halkeilleet/murentuneet.

Pohjoisen piipun vuotojälkiä

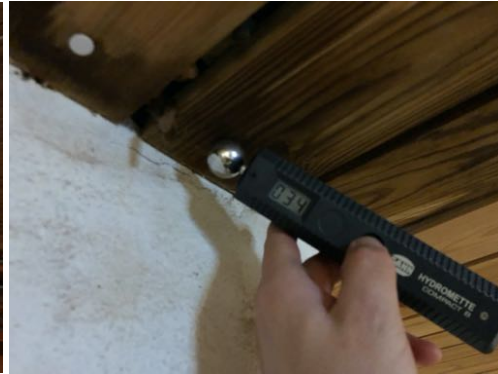
Piiput ovat kosteita tälläkin hetkellä, pintakosteusmittarilla puupinnalla lukema 34%, rappauksen pinnalla lukema 55%.
