KUNTOARVIORAPORTTI

Koulutie 4 b, 23360 Kustavi

Kiinteistön kuntoarvio raportti

28.12.2023

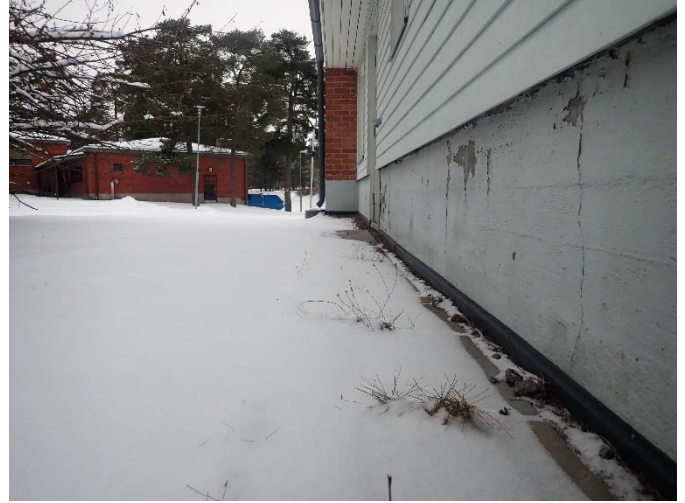
Päällysrakenteita ei pystynyt arvioimaan maassa olleen lumipeitteen takia. Etupihalla maan kallistukset vaikuttaisivat olevan ainakin osittain taloa kohden.

Maanpinnan kallistukset osittain taloa kohden.

✓ Pihan pinnan kallistukset korjataan rakennuksesta poispäin johtaviksi kaivuutöitä tehdessä.

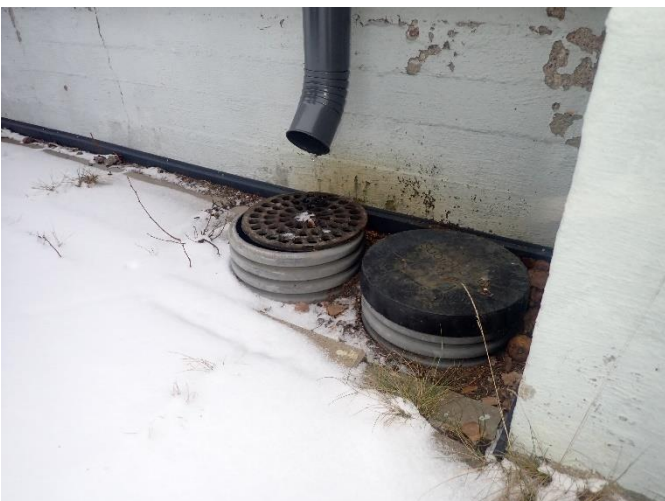
Kattovedet on johdettu rännikaivoihin. Rännikaivoissa oli puu keppejä ja kiviä. Sadevedet ovat osin roiskuneet sokkelille.

Ränni- ja salaojakaivo.

- ✓ Sadevesi- ja salaojakaivot puhdistetaan roskista.
- ✓ Syöksytorvista johdetaan sadevedet rännikaivoihin esimerkiksi putkilla siten, etteivät vedet pääse roiskumaan sokkelille.

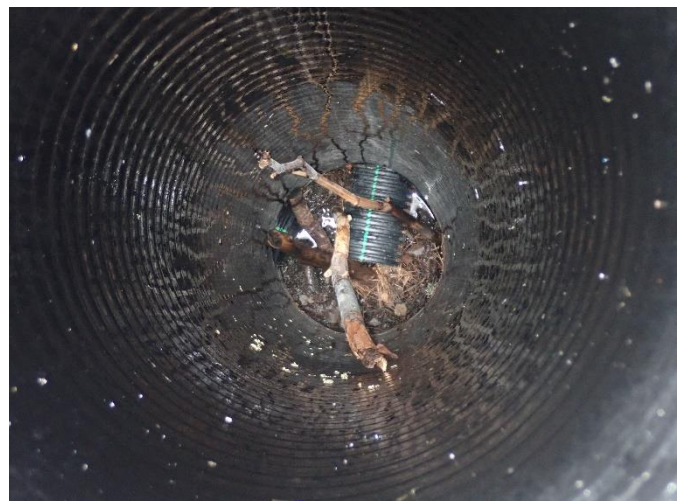
Rakennuksen ympärille on asennettu salaojat. Saatujen tietojen mukaan salaojat eivät kierrä etupihalla koko seinustalla ja ne olisi asennettu liian ylös. Rakennuksen vierustalla oli tarkastuskaivoja. Kaivoihin on pudoteltu puukeppejä ja kiviä, jotka tukkivat osin lähtöjä.

Salaojakaivossa puisia keppejä ja muuta roskaa tukkeena.

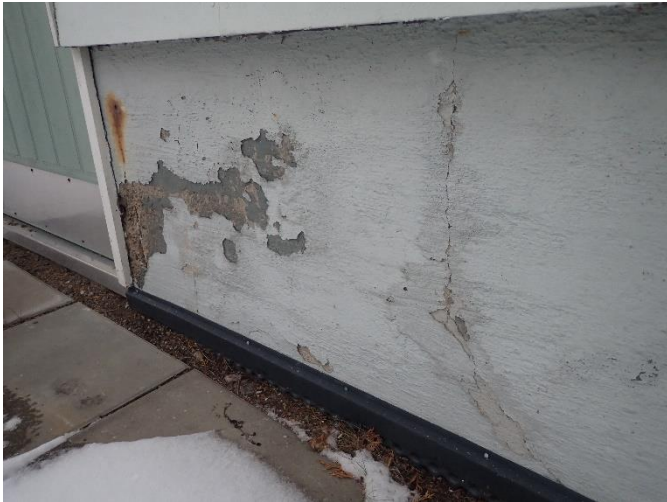
Rakennuksessa on betonisokkeli. Sokkelin maalipinta on hilseillyt monin paikoin. Sokkelissa oli havaittavissa esiin ruostuneita teräksiä. Sokkelissa oli paikoin pieniä halkeamia.

Betonista on tullut esille ruostuneita teräksiä.

- ✓ Sokkeleiden pinnoitushuolto, esiin tulleiden rautojen suojauksen ja lohjenneiden kohtien paikkauksen jälkeen.

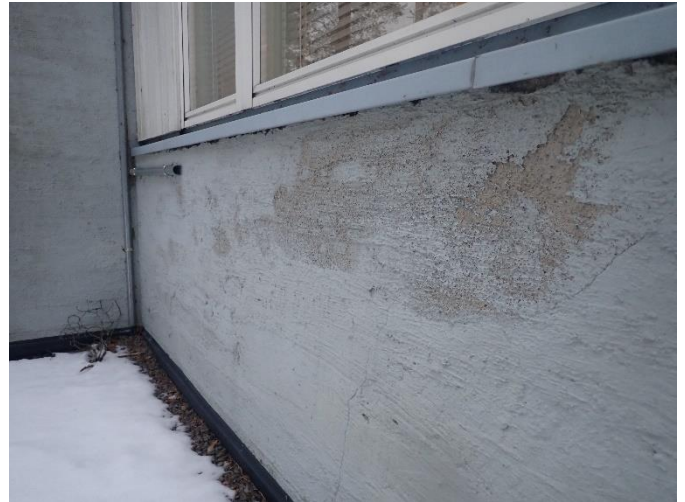
Maalipinnan hilseilyä.

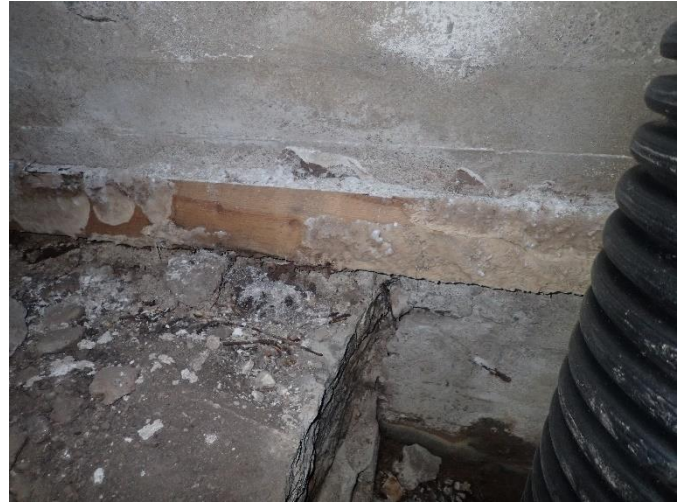
Alapohjarakenteena on betonilaatta. Laatan kuntoa maanvastaisilta osin ei voitu arvioida. Alapohjatilassa oli vesilammikko ja tilasta on pumpattu vettä pois uppopumpulla. Maapohjaisessa tilassa oli havaittavissa orgaanista materiaalia.

Tilassa on vanhoja muottilautoja ja muuta orgaanista materiaalia.

- ✓ Maapohjaisen alapohjatilan orgaaninen materiaali poistetaan.

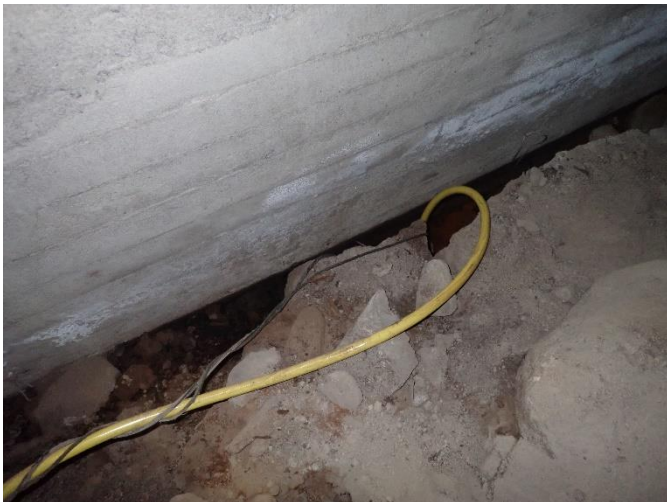
Tilaan kertyy vettä, jota poistetaan uppopumpulla.

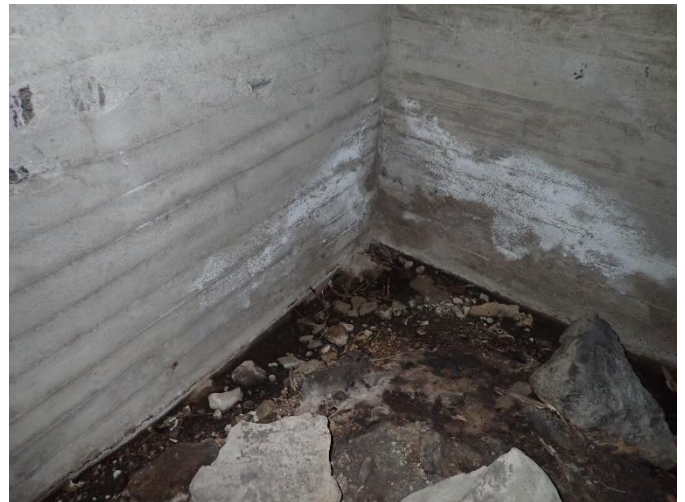
Rakennus on perustettu kantavaan maaperään tai kallioon. Perustuksien kuntoa ei voinut maanalaisilta osin arvioida. Näkyviltä osin perustuksissa näkyi kalkkihärmää ja jälkiä maakosteudesta.

Betonirakenteissa kalkkihärmää ja kosteusjälkiä.

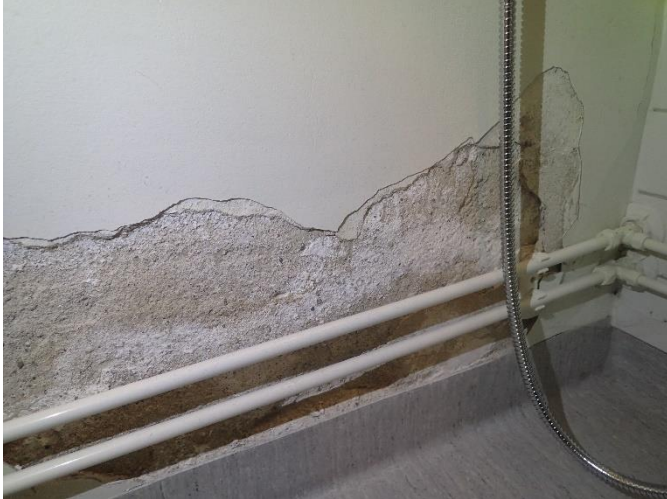
Väliseinät ovat joko betoni- tai puurakenteisia. Alakerran betoniseinissä oli havaittavissa jälkiä maakosteudesta.

Alakerran väliseinissä oli jälkiä maakosteudesta.

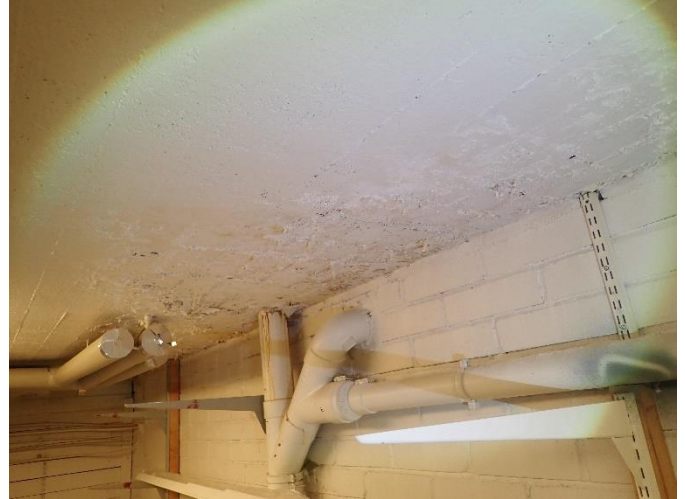
Välipohja on betonirakenteinen. Varastossa välipohjan maalipinta hilseili.

Välipohjan maalipinta hilseilee varastossa.

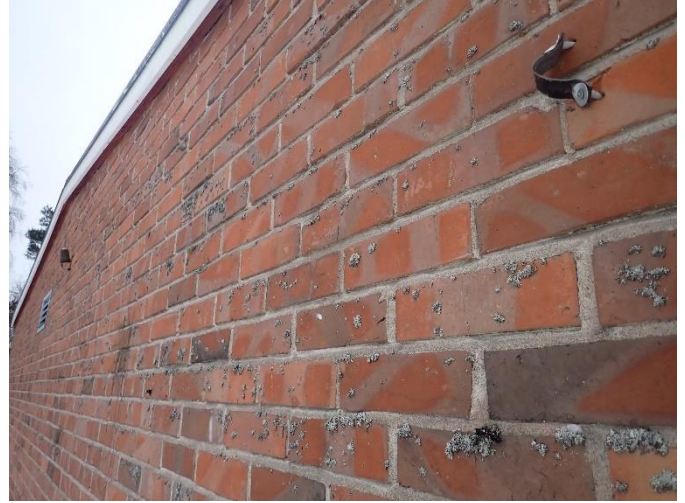
Pohjoispäädyssä on sammalta.

- ✓ Julkisivun huoltomaalausta lähitulevaisuudessa.
- ✓ Tiiliverhouksen rapautuneiden saumojen paikkausta.
- ✓ Piipun yläosan korjaus.

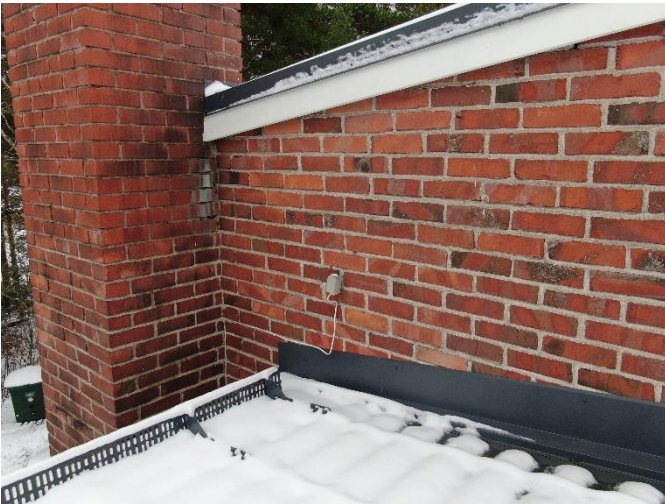
Julkisivu on pääosin puuverhoiltu ja päätyjen osalta tiiliverhoiltu. Muutamien tiilien pintoja on lohjennut ja tiiliä haljennut. Tiilimuurauksessa oli havaittavissa paikoin saumojen rapautumaa. Pohjoisseinustassa oli sammalta. Takapihan puuverhous oli likainen. Vieressä on puustoa, joka likaa seinustaa. Takapihan seinustan maalipinnassa oli havaittavissa maalipinnan lohkeilua.

Piipun ja seinän nurkasta on valunut vettä nurkkaan ja rapauttanut tiilisaumoja.

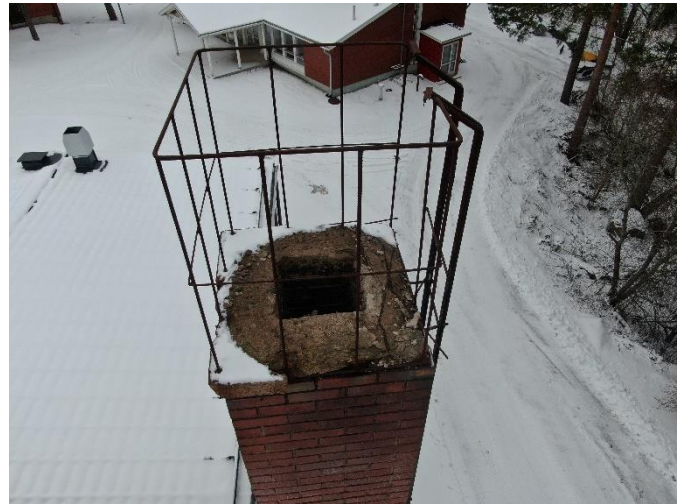
Piipun yläosa on rapautunut. Betonin teräkset ovat ruostuneet esille ja lohkaisseet betonin.

Piipun yläosa on rapautunut.

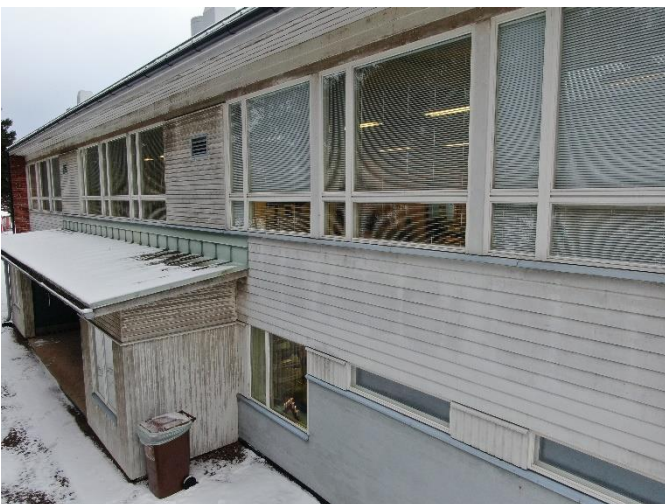
Takapihan puuverhoukset ovat likaisia.

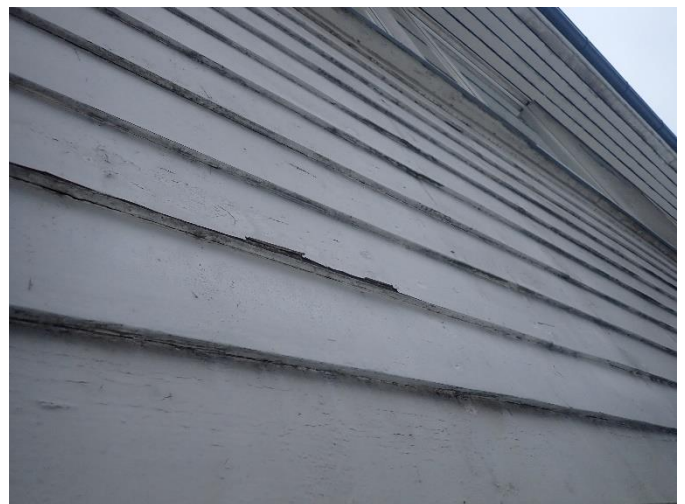
Maalipinta lohkeilee paikoin.

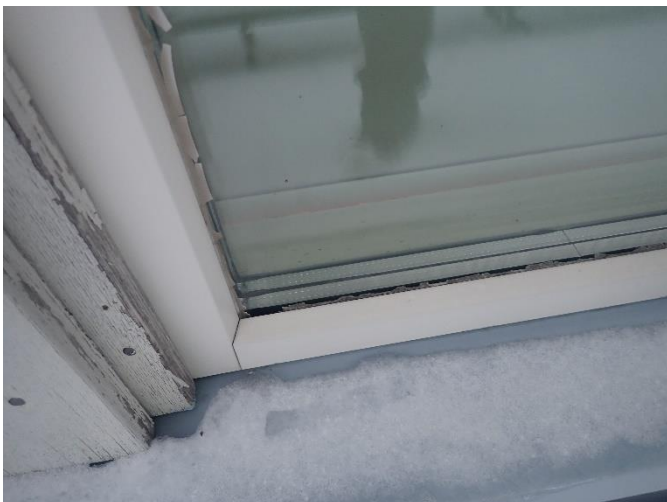
Ikkunat on uusittu edellisissä remonteissa ja ne ovat kolmelasisia lämpölasillisia ikkunoita. Osa ikkunoista on avattavia ja osa kiinteitä. Etupihan kiinteiden ikkunoiden kittaukset olivat kuluneet. Ikkunapielilautojen maalipinta hilseilee.

Ikkunoiden kittaukset ovat kuluneet ja ikkunapielilautojen maalipinta hilseilee.

- ✓ Ikkunoiden tiivistykset on suositeltavaa uusia tarvittavin osin.
- ✓ Ikkunapielilautojen huoltomaalausta.

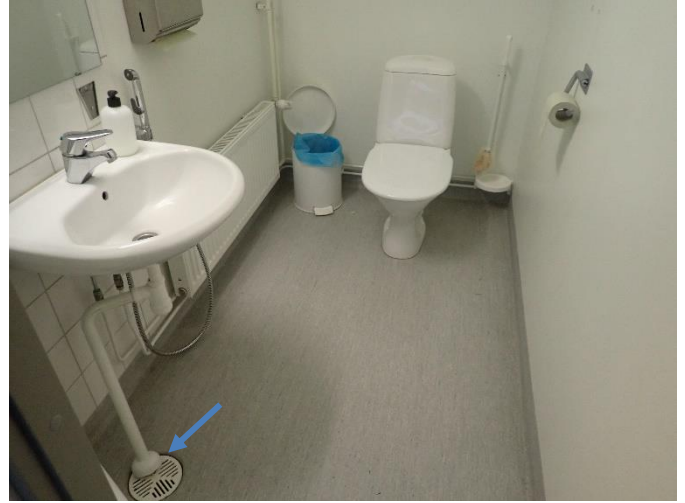
Yläkerroksen käytävän poikien wc:n lattiakaivon korokerenkaantiiviste oli pullahtanut kaivon sisälle. Wc:den yleisilme on siisti. Inva wc oli varastokäytössä ja täynnä tavaraa. Alakerran wc:n seinän pinnoitteet olivat lohkeilleet maakosteuden seurauksena. Altaan vesilukko vuosi.

Poikien wc, jossa lattiakaivon tiiviste oli huonosti.

- ✓ Poikien wc:n lattiakaivon tiiviste asennetaan paikoilleen.
- ✓ Alakerran wc:n hajulukon korjaus.

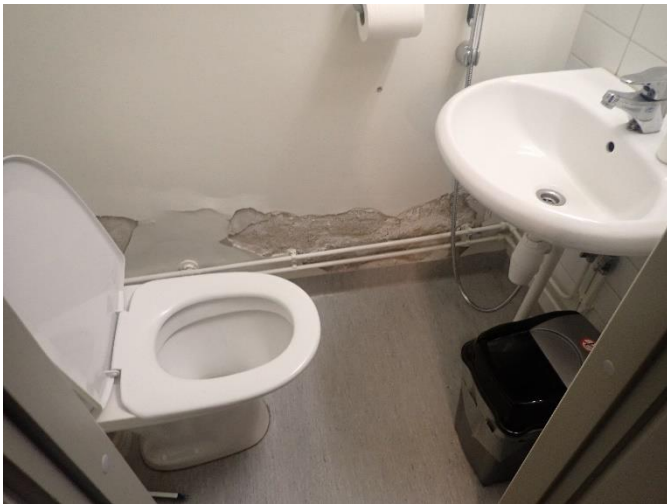
Alakerran wc:ssä seinä pinnoitteet irtoilevat. Altaan hajulukko vuotaa.

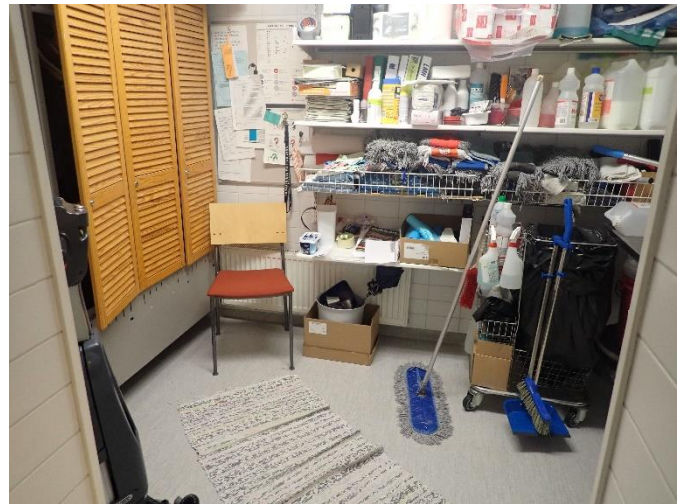
Siivouhuoneet ovat tyydyttävässä kunnossa. Alakerran siivouhuoneen seinälaattoja irtoilee. Tilassa mitattiin kohonneita pintakosteusmittaus arvoja lattiasta ja seinissä noin puolen metrin korkeuteen. Tilassa oli heikko sisäilma.

Alakerran siivouskomero, jossa seinälaatat irtoilivat. Tilassa oli tunkkainen haju.

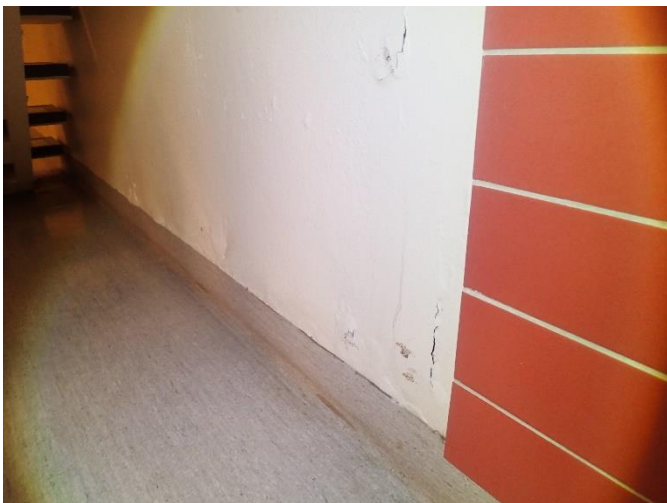
Alakerran seinäpinnoitteissa oli yleisesti havaittavissa pinnoitteiden kupruilua.

- ✓ Keittiön saneeraus alkaa olla ajankohtaista.
- ✓ Alakerran muovimattojen tilalle on suositeltavaa vaihtaa kosteutta paremmin läpäisevä pinnoite.
- ✓ Käsien pesualtaan hajulukon tiivisteet tarkastetaan.

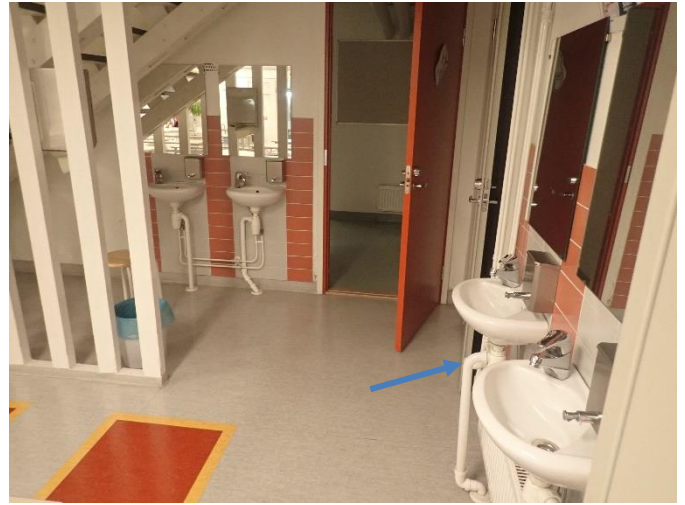
Ruokalan lattiasta mitattiin pintakosteusmittarilla kohonneita pintakosteuslukemia. Muovimatto oli paikoin noussut kuprulle. Matto itsessään on siistissä kunnossa. Muovimattoon tehtiin lisäksi kolme viiltomittausta, joilla mitattiin laatan ja muovimaton välisen tilan kosteutta. Lavuaarien kohdalla mittaus lukemat olivat normaaleja (RH52,3%) mutta kahdessa muussa kohdassa portaiden alla (RH92,3%) ja ulkoseinustan vieressä (RH86,2%) lukemat olivat selkeästi koholla. Ruokahuoneen seinien alaosissa pinnoitteet lohkeilivat maakosteudesta. Tilan yhden käsienpesualtaan hajulukko on vuotanut ja alla olevassa patterissa on vedenvalmajälkiä.

Ruokalan pesuaitaita, joista yhden hajulukko on vuotanut.

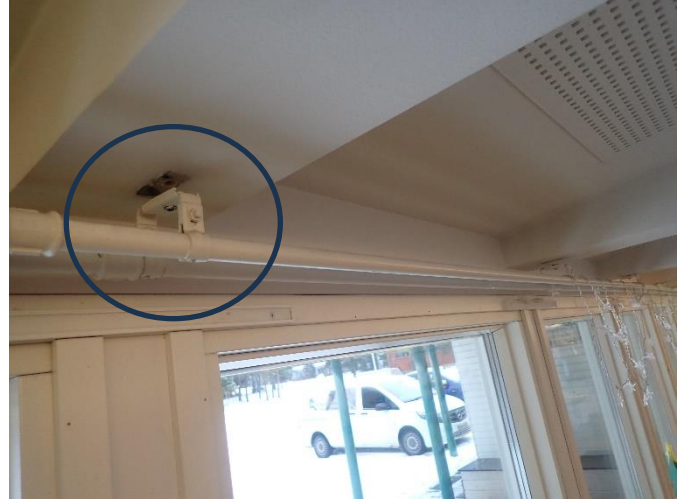
Lämmönjako on toteutettu vesikiertoisin patterein. Pattereita, termostaatteja ja putkia on uusittu remonteissa. Pattereissa ja putkissa ei havaittu vuotoja. Yläkerran käytävän putkien kiinnitykset ovat osin irronneet katosta.

Käytävän lämmitysputkien kannakoinnit olivat irronneet.

✓ Käytävän putkien kiinnitys uudelleen.

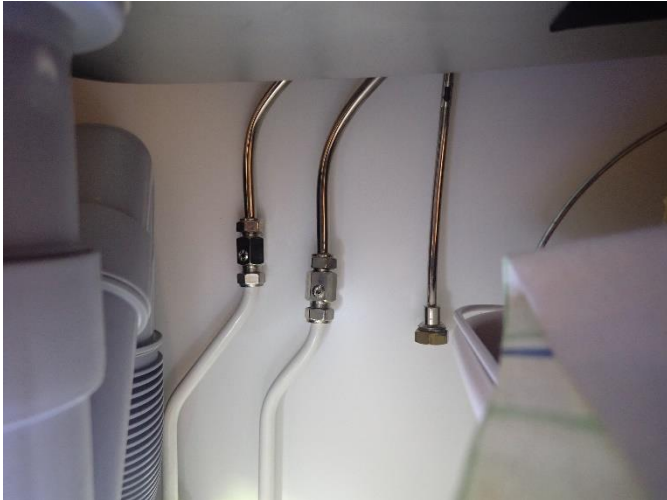
Käyttöveiputket ovat kuparia. Putken päähän on suositavaa asentaa tulppa.

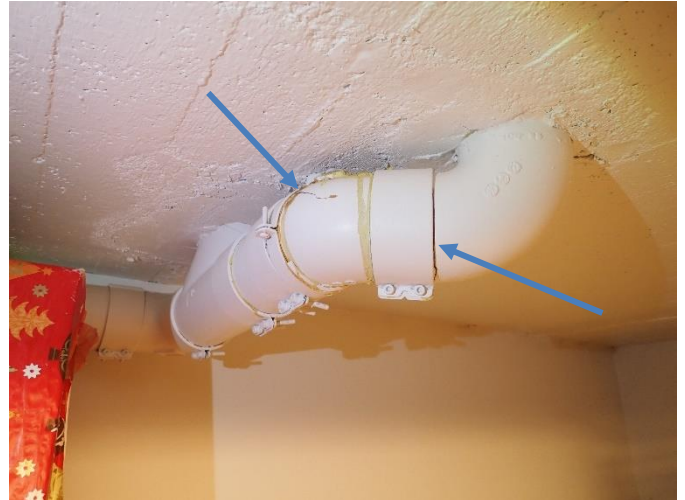
Viemäriputkistoja on pääosin valurautaa, paikoin on käytetty muovia. Alakerroksessa monitoimitilassa (K16) havaittiin haljennut viemäri, joka on ehtinyt jo vuotaa tilassa säilytyksessä olevien tavaroiden päälle. Putkistojen tarkka ikä ei ole tiedossa.

Viemäriputki on halki.

- ✓ **Monitoimitilassa haljennut viemäri tulee korjata ensi tilassa.**

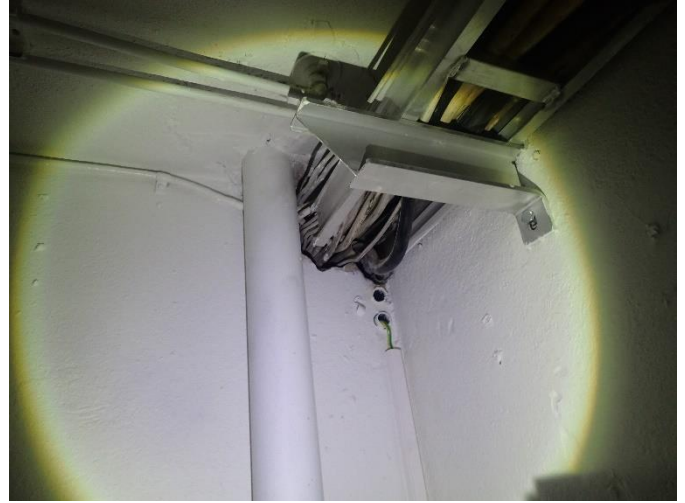
Teknisen tilan läpivienneissä ei ole palokatkoja.

Teknisen tilan läpimenoissa ei ole palokatkoja.
