Katon kuntoraportti

Jaalakuja 5, 23360 Kustavi

Vesikatto on alkuperäinen

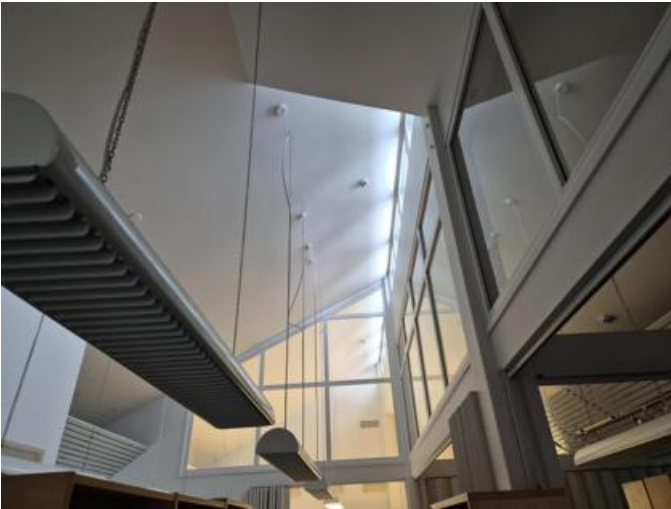
1.1 Kattotuolien- ja ruoteiden kunto

Vinot sisäkatot. Kattorakenteet ei tarkastettavissa alapuolelta

Yläpohjan rakenteita ei päästä tarkistamaan kotelorakenteen vuoksi.

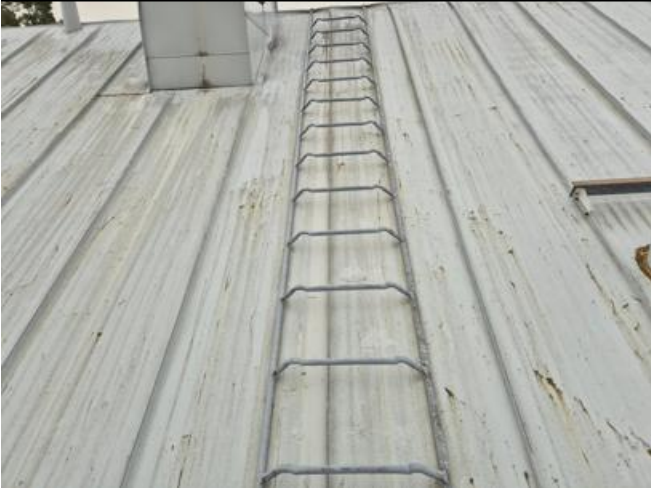
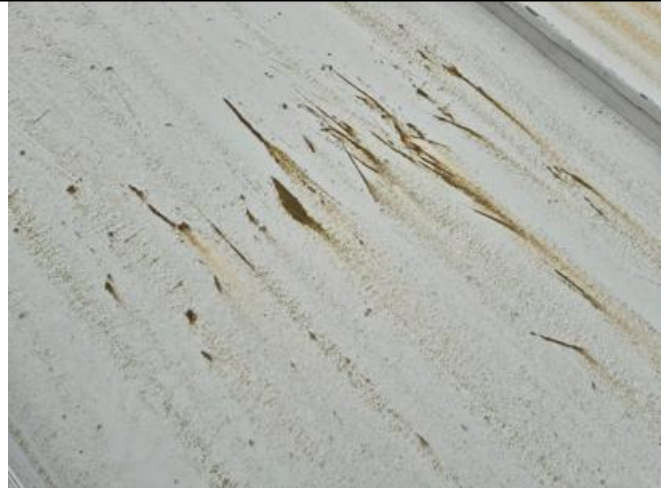
Voimakasta ruostetta. Ruostuminen näyttää lähteneen naarmuista, joiden alkuperä voi olla mekaanisissa vaurioissa esimerkiksi lumenpudotuksen yhteydessä

Vesivek Oy suosittelee toteuttamaan remontin nykyaikaisilla menetelmillä ja materiaaleilla. Laho- ja kosteusvaurioiden kartoitus ja korjaus. Tuulettuva kattorakenne ja hengittävä aluskate. Katon oikaisu, läpivientien tiivistys, uusi pelti- tai tiilikate.

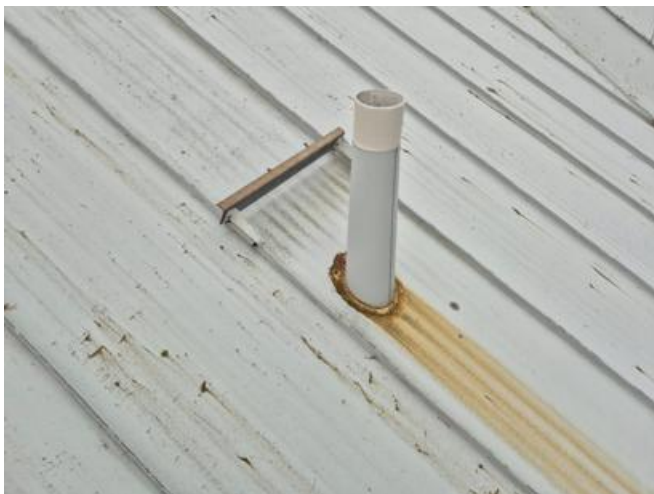
Viemäriputkien läpivientien juuret ruostuvat voimakkaasti

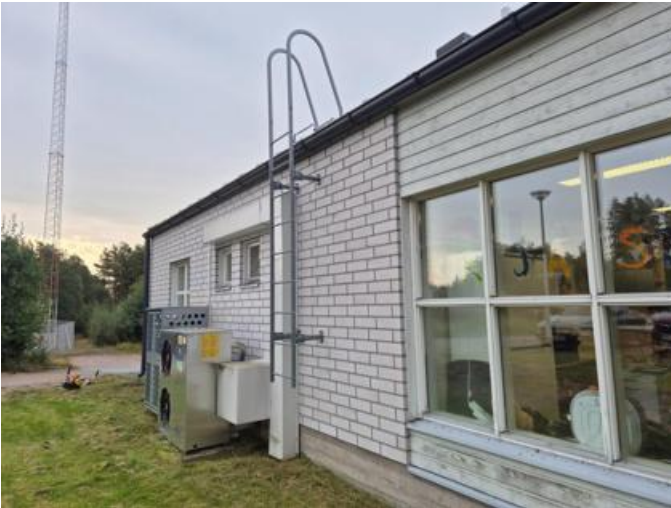
5.1 Seinätikkaat

Seinätikas asiallisessa kunnossa. Yläkaaret on kiinnitetty väärinpäin.

Seinätikas sivulla. Yläkaaret väärinpäin, muuten asiallisessa kunnossa

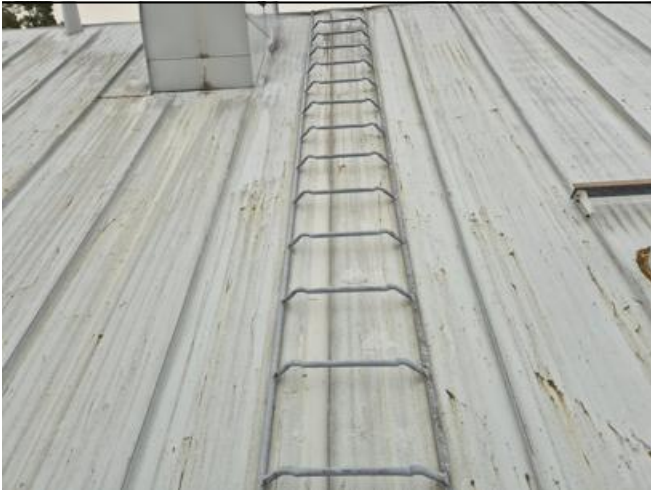
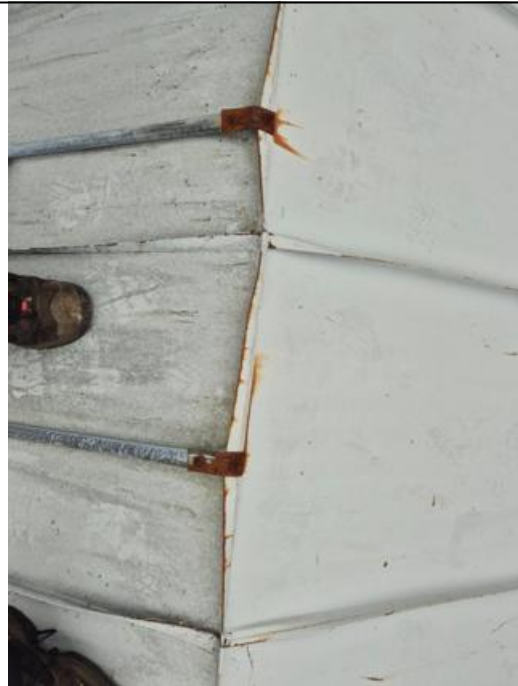
5.2 Lapetikas

Lapetikas yläpäästään kiinnitetty harjasaumaan. Sauma on taipunut tikkaan vetämänä ja kiinnikkeet ovat pahasti ruosteessa

Lapetikas on rakennusaikansa tuote eikä täytä nykyisiä lujuusvaatimuksia. Lapetikkaan kiinnitys harjalla on kyseenalainen

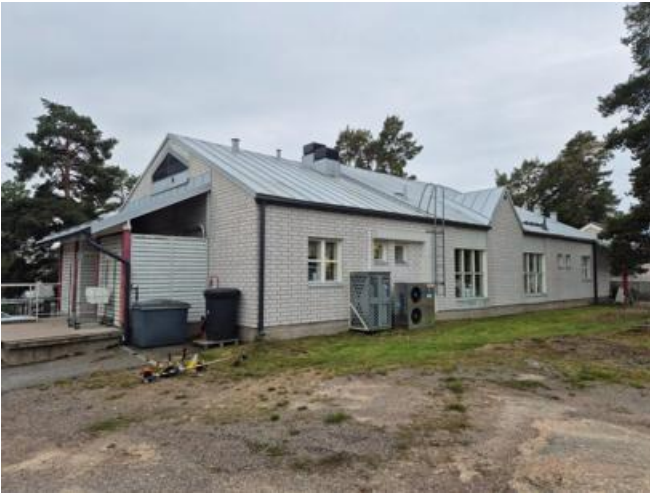
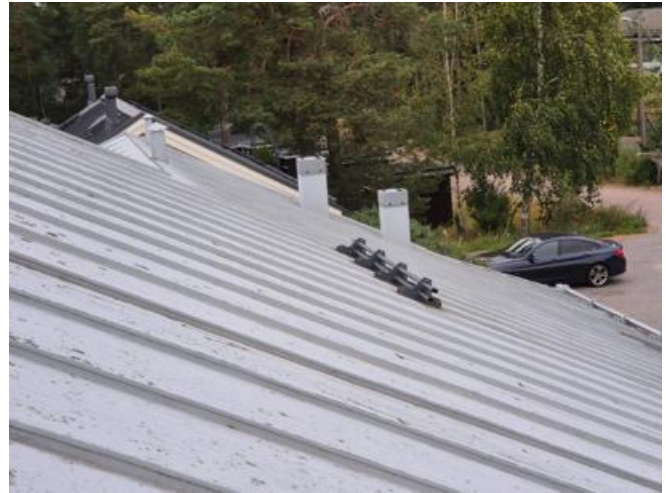
5.3 Kattosilta

Katolta puuttuu turvallinen kulkureitti huollettaville kohteille

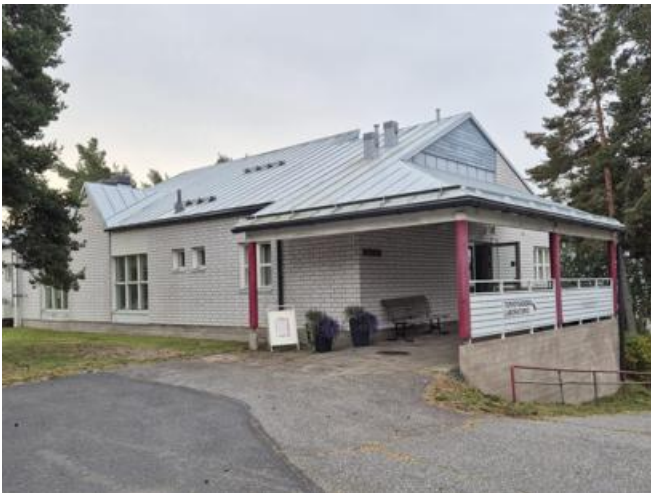
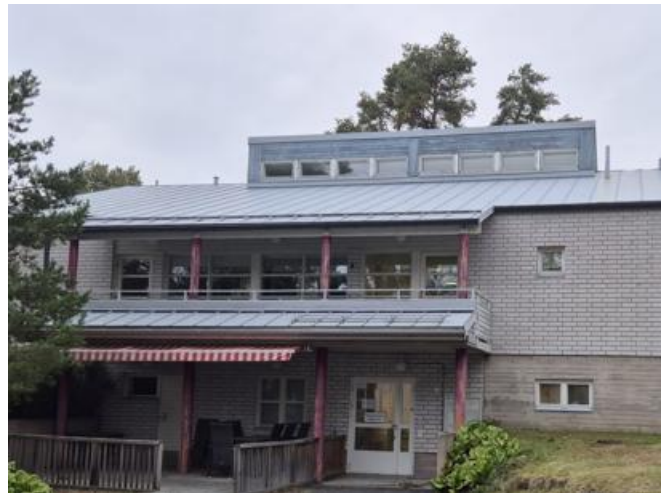
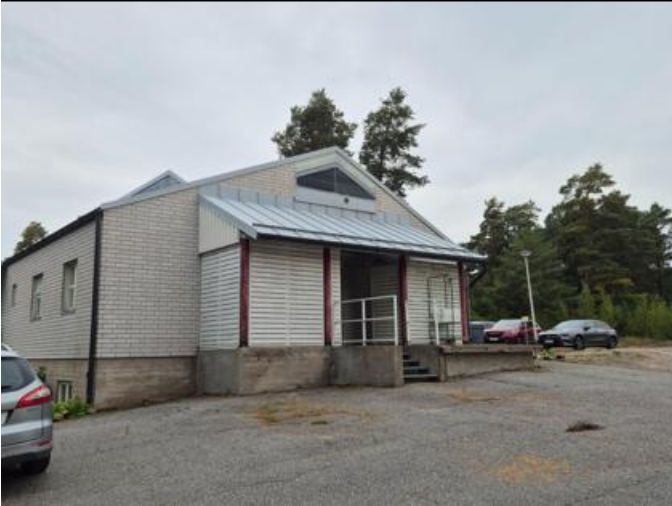
5.4 Lumiesteet

Lumiesteet on asennettu kriittisille paikoille: kulkureittien yläpuolelle ja alempana olevien läpivientien päälle

Lumiesteet suositellaan asennettaviksi turvallisuus- ja kestävyysyistä koko räystäään matkalle.

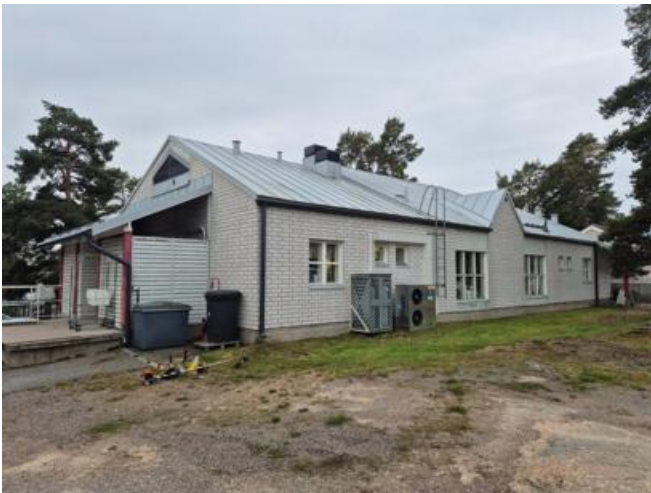
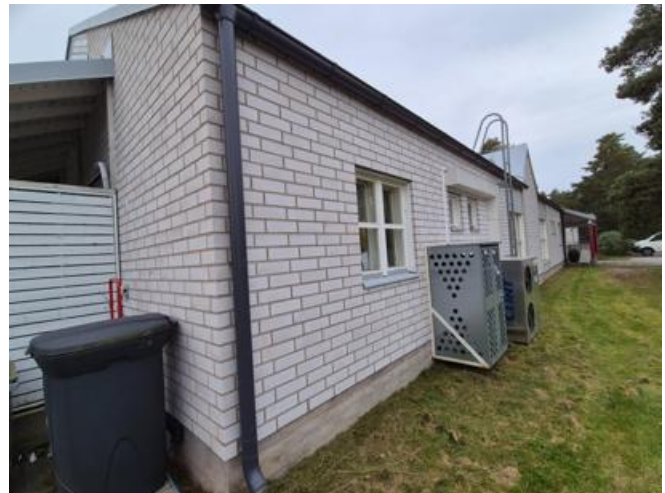
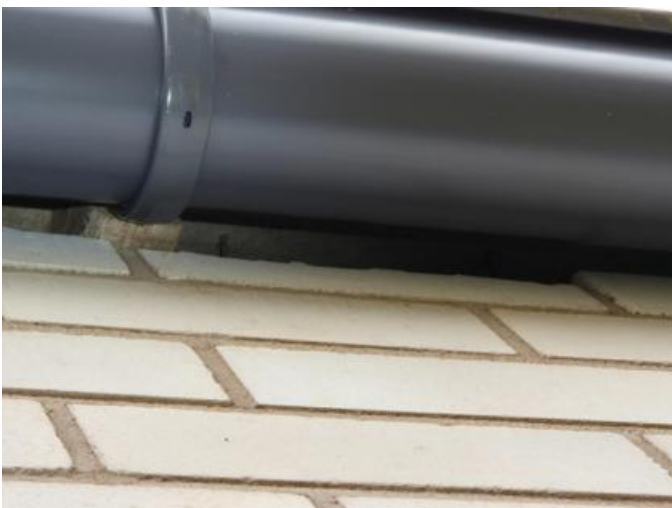
6.1 Räystäät

Kattorakenne tuulettuu tiiliseinän päältä kourun takaa.

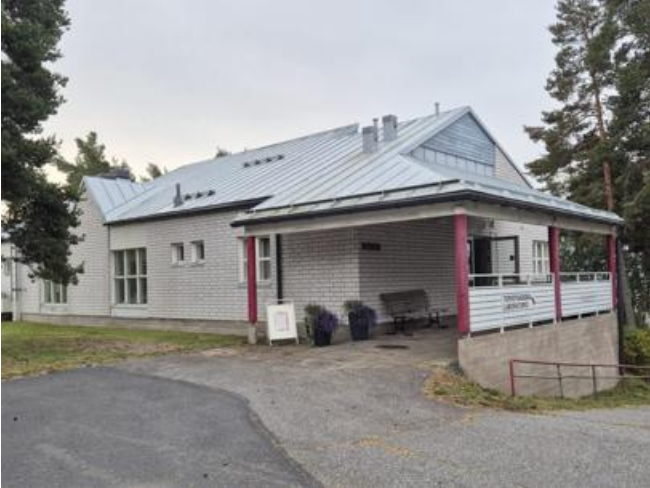
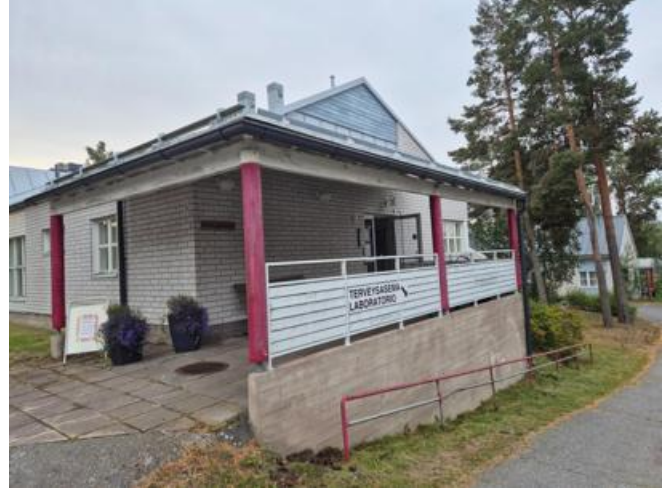
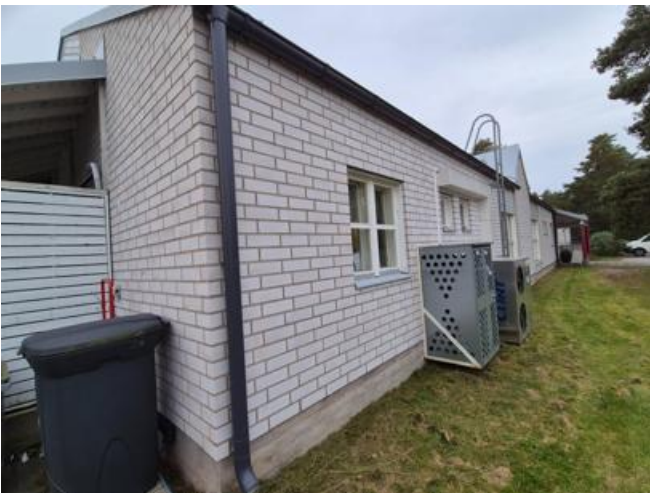
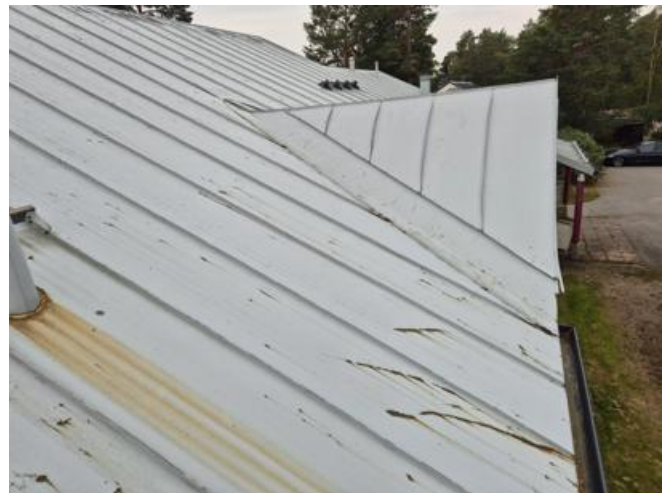
7. Sadevesijärjestelmä

Kourut on uusittu vastikään (Vesivek) ja ovat hyvässä kunnossa
