# KUNTOTUTKIMUSRAPORTTI

**Parkkitie 1-3 A4, Kustavi**

## **Mikrobinäytteet (rakennusmateriaali)**

<b>TILAAJA</b>	Kustavin Kunta, Jussi Lehto
<b>TOIMEKSIANTO</b>	Toimeksiantona oli selvittää rivitalohuoneiston seinärakenteen kuntoa
<b>KOHDE</b>	Rivitalohuoneisto, Parkkitie 1-3 as. A4 ja B5, Kustavi
<b>LÄSNÄOLIJAT</b>	Huoneiston asukas Antti Kuparinen, Turun Kuntotutkimus Oy Ville-Veikko Kosonen, Turun Kuntotutkimus Oy Tero Palin, Turun Kuntotutkimus Oy
<b>TUTKIMUSAJANKOHTA</b>	21.5.2024
<b>TUTKIMUKSEN TEKIJÄT</b>	Antti Kuparinen / Rakenneasiantuntija (RI, RTA) Puh.0400801109 antti@turunkuntotutkimus.fi

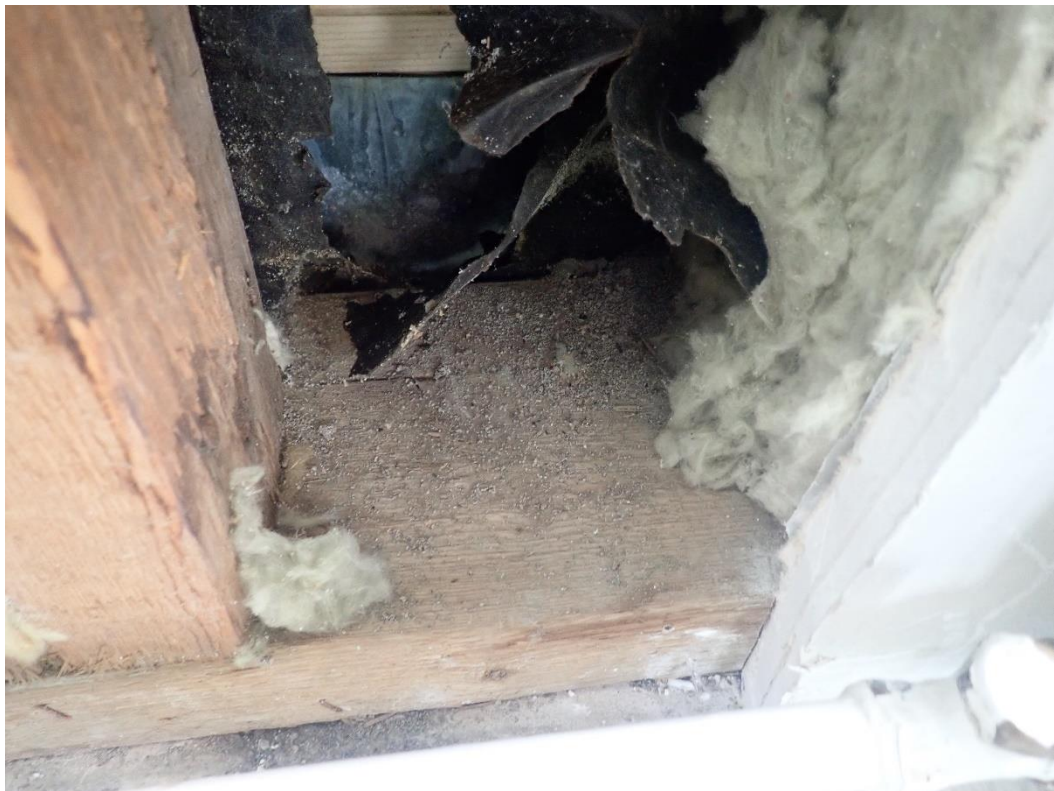
Rakenneavauksissa oli aistinvaraisesti havaittavissa kosteuden aiheuttamia jälkiä (kuva huoneiston A4 toisesta rakenneavauksesta).

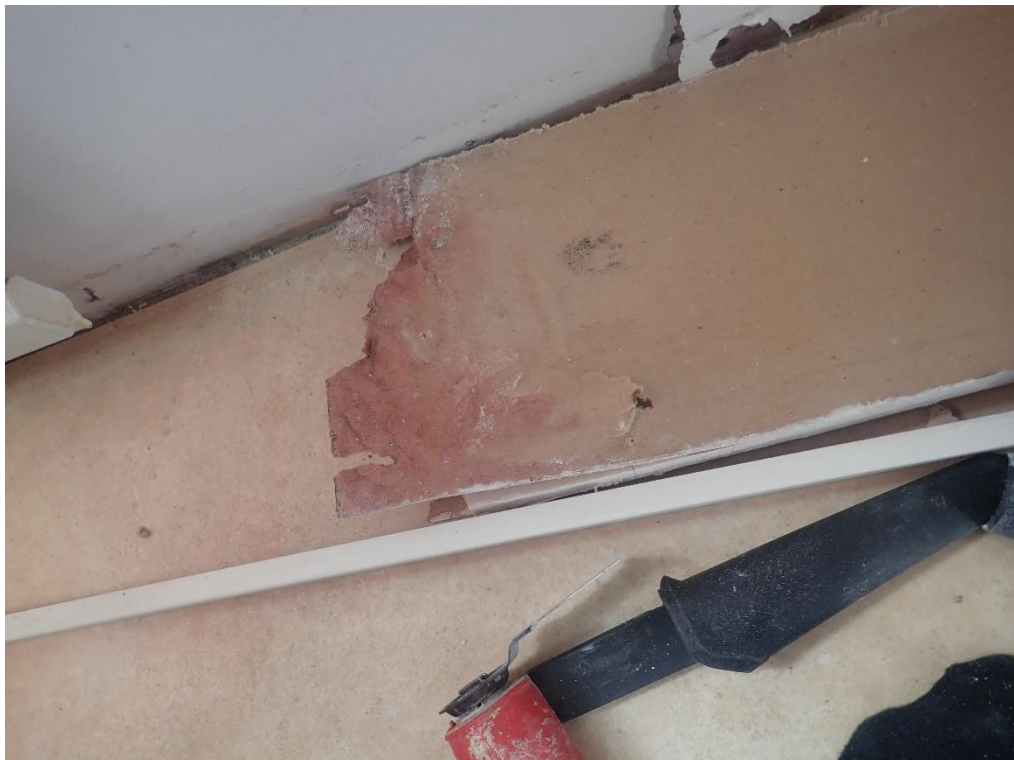
Rakenneavauksissa havaittiin voimakasta mikrobimaista hajua sekä vesijälkiä. Erityisesti asunnon B5 keittiön rakenneavauksessa havaittiin sisäverhouslevyn rakenteen murtuneen kosteuden seurauksena.

Erityisesti huoneiston B5 keittiön rakenneavauksessa sisäverhousrakenteen alaosa oli murtunut kosteuden seurauksena

Jatkotoimenpiteenä on suositeltavaa korjata rakennusten ulkoseinärakenteet kultaaltaan esimerkiksi kengittämällä.

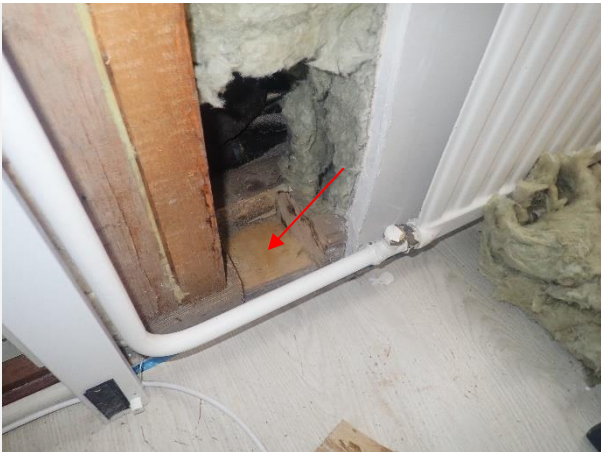
Yhteenveto tuloksista Näyte	Mikrobikasvun esiintyminen kohteessa näytteittäin
<b>Näyte PS1.</b> As A4 Olohuone, ulkoseinän alaohjauspuu	Näytteessä havaittiin runsaasti elinkykyisiä sieni-itiöitä. Näytteessä havaittiin kosteusvaurioon viittaavaa sienilajistoa. Lisäksi havaittiin pieniä määriä kosteusvaurioon viittaavia aktinomykettejä. <b>Rakennusmateriaalissa katsotaan esiintyvän mikrobikasvustoa.</b>
<b>Näyte PS2.</b> As A4Tuulikaappi, ulkoseinän alaohjauspuu	Näytteessä havaittiin vain niukasti elinkykyisiä mikrobeja (sieniä tai aktinomykettejä), eikä lajistossa havaittu merkittäviä määriä kosteusvaurioon viittaavia mikrobeja. <b>Rakennusmateriaalissa ei katsotaan esiintyvän mikrobikasvustoa.</b>  <b>Varmistava suoramikroskopiointi:</b> Visuaalinen tarkastelu: Pieni jälki kastumisesta Preparointi: Näyte preparoitiin satunnaiselta kohdalta Mikroskopiointi: Näytteessä ei havaittu sienirihmastoja eikä sieni-itiöitä <b>Suoramikroskopiointin perusteella näytteessä ei esiinny sienikasvustoa</b>

**Näyte PS1, otettiin huoneiston A4 olohuoneen kohdalta ulkoseinärakenteesta.**

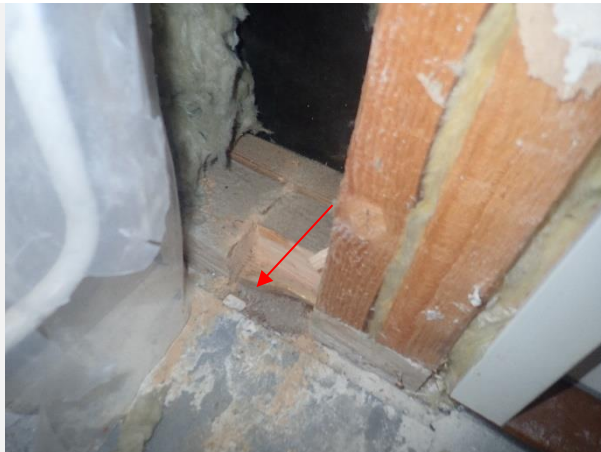
**Näyte PS2, otettiin huoneiston A4 tuulikaapin aliohjauspuusta.**

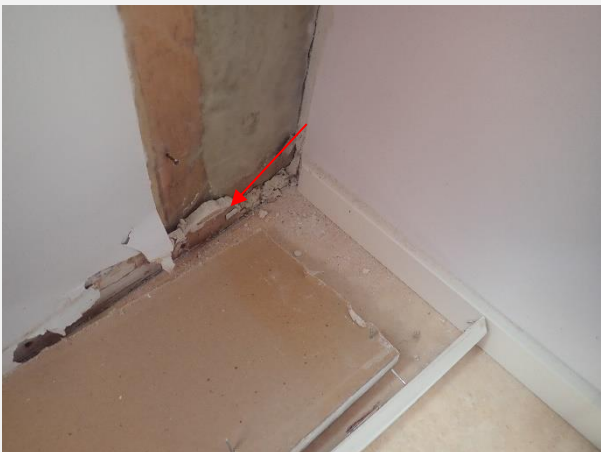
<b>Näyte PS3.</b> As B5 Keittiö, ulkoseinän kipsilevyn kartonki	Näytteessä havaittiin runsaasti elinkykyisiä aktinomykettejä ja sieni-itiöitä. Näytteessä havaittiin kosteusvaurioon viittaavaa sienilajistoa. <b>Rakennusmateriaalissa katsotaan esiintyvän mikrobikasvustoa.</b>
<b>Näyte PS4.</b> As B5 Makuuhuone, ulkoseinän alaohjauspuu	Näytteessä havaittiin vain niukasti elinkykyisiä mikrobeja (sieniä tai aktinomykettejä), eikä lajistossa havaittu merkittäviä määriä kosteusvaurioon viittaavia mikrobeja. <b>Rakennusmateriaalissa ei katsotaan esiintyvän mikrobikasvustoa.</b>  <b>Varmistava suoramikroskopiointi:</b> Visuaalinen tarkastelu: Näytepinnän pinta oli silmänselvästi puhdas Preparointi: Näyte preparoitiin satunnaiselta kohdalta Mikroskopiointi: Näytteessä havaittiin runsaita määriä sienirihmastoja sekä runsaasti sieni-itiöitä <b>Suoramikroskopiointin perusteella näytteessä on sienikasvusto.</b>

**Näyte PS 3, otettiin huoneiston B5 keittiön ulkoseinän kipsilevystä**

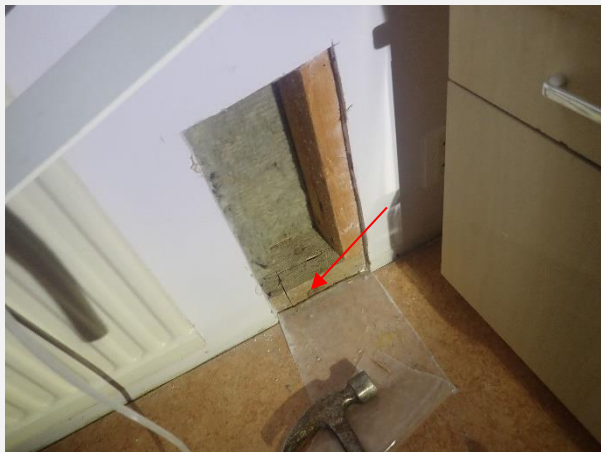
**Näyte PS4, otettiin huoneiston B5 makuuhuoneen ulkoseinärakenteesta**

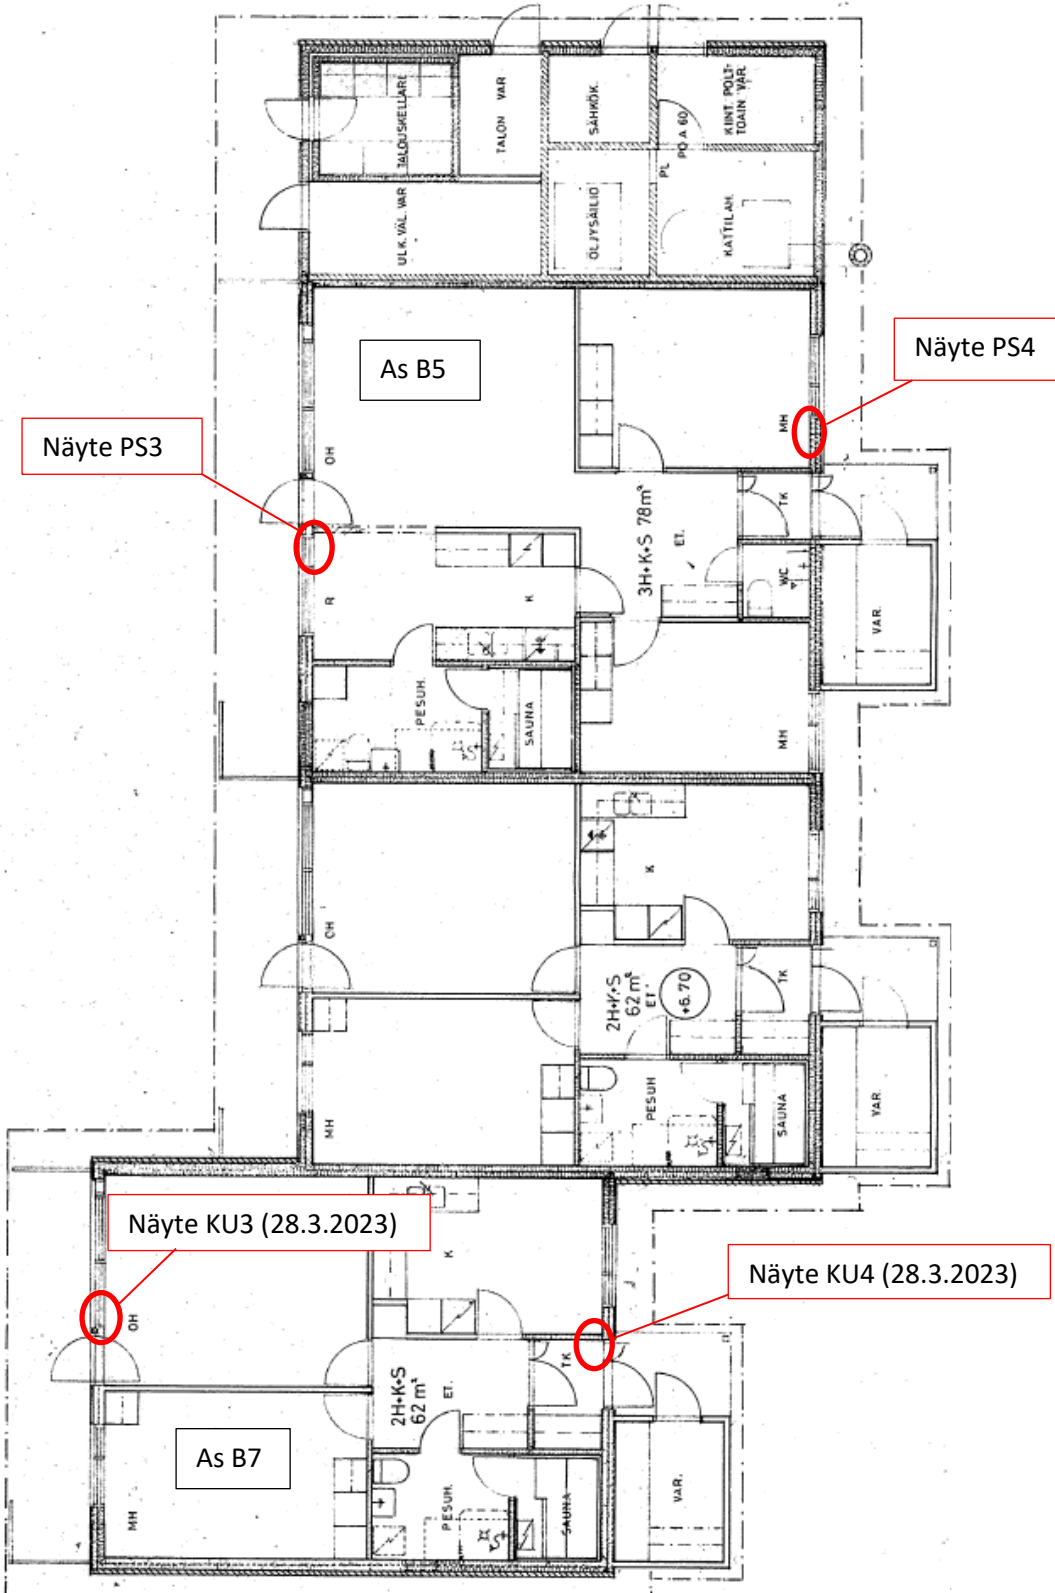
Näytteenottokohtat esitettynä pohjapiirustuksessa, Talon B. Näytteenottoaikan tunnusvärit:  
**Näytteessä esiintyy toimenpiderajat ylittävä mikrobikasvusto.** Näytteessä ei katsota esiintyvän mikrobikasvustoa.
