KUNTOARVIORAPORTTI

Parkkitie 1-3, 23360 Kustavi

Kiinteistön kuntoarvio raportti

21.5.2024

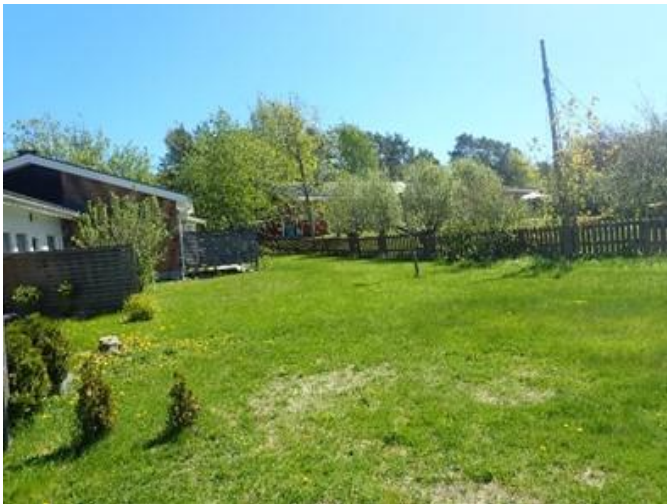
Kiinteistön alueella kasvaa puita, jotka olivat ulkoisesti tyydyttävässä kunnossa. Viheralueet ovat tyydyttävän kuntoiset. Rakennuksen välittömässä läheisyydessä ei kasva puita. Alueet ovat hyvin hoidetut.

Piha-alueita.

✓ Ei toimenpide-ehdotuksia.

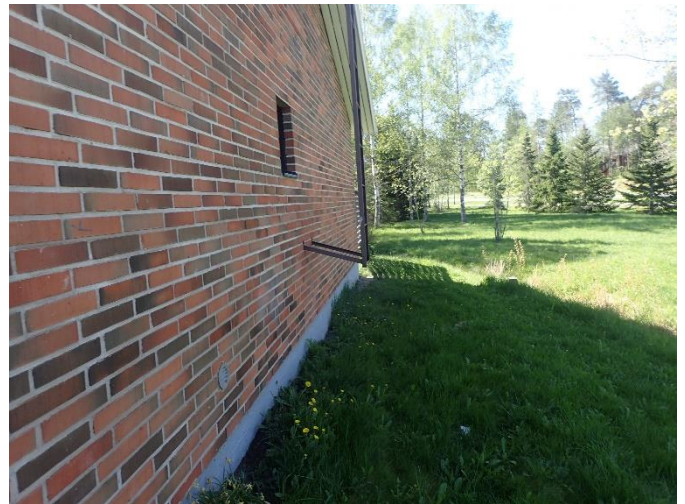
Rakennuksen päädyn läheisyydessä on oja.

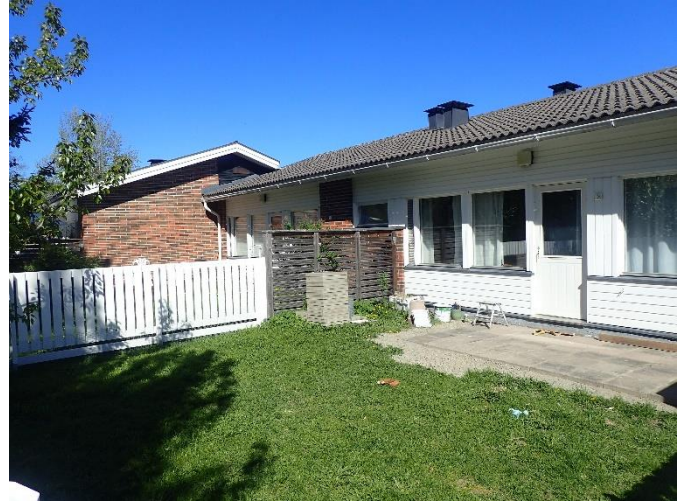
Pihojen liikennealueet ovat sorastettu. Pääasiallisesti ei ole riittäviä kallistuksia pois päin talosta. Nurmialuetta on rakennuksien ympärillä.

Maanpinnan kallistukset osittain taloa kohden.

✓ Pihan pinnan kallistukset korjataan rakennuksesta pois päin johtaviksi kaivuutöitä tehdessä.

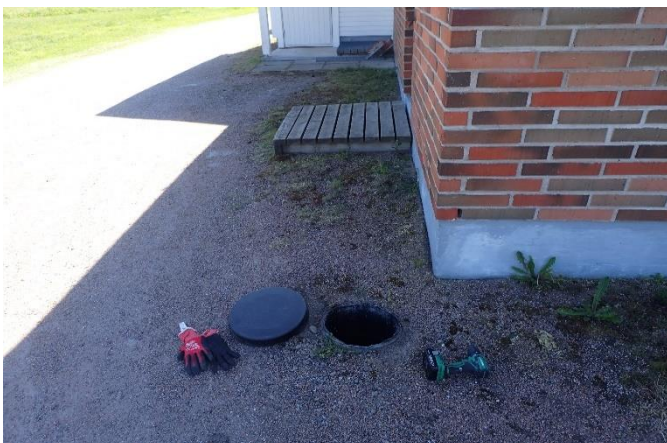
Pintavedet johdetaan alueen ojiin. Salaojakaivojen tarkistuskaivot on sijoitettu rakennuksien ulkokulmiin. Kattovedet johdetaan rakennuksien viereen rännikaivoihin. Salaojakaivoissa oli roskaa. Salaojien toimivuudesta ei tarkkaa tietoa. Salaojien tarkastuskaivojen kannet on rikkoutunut.

Salaojakaivo.

- ✓ Sadevesi- ja salaojakaivot puhdistetaan roskista.
- ✓ Salaojien huuhtelu ja niiden kuvaaminen.
- ✓ Tarkastuskaivojen kannen uusiminen.

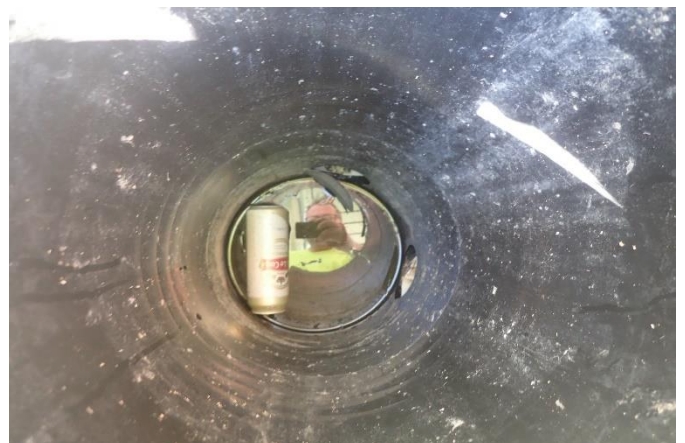
Salaojakaivossa roskaa tukkeena.

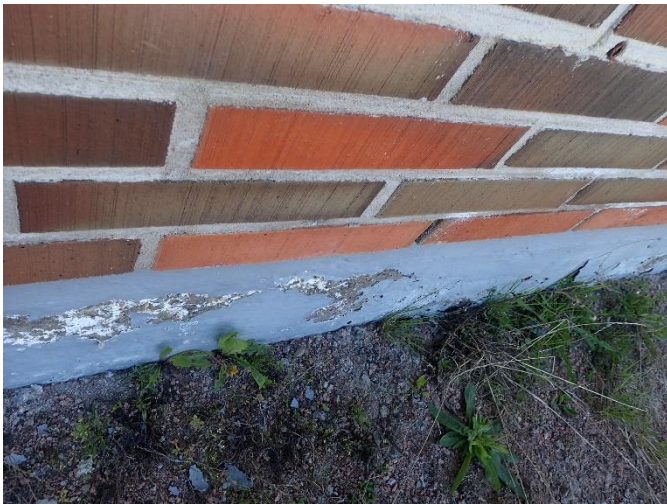
Rakennuksessa on betonisokkeli. B-talossa sokkeleiden maalipinta hilseilee paikoitellen kosteuden takia. Sokkelit ovat ulkoisesti tyydyttävässä kunnossa A-talossa. Sokkelissa oli havaittavissa esiin ruostuneita teräksiä. Sokkelin ja maapinnan välinen etäisyys on paikoin liian matala (30 cm suositus).

Maalipinnan hilseilyä.

- ✓ Sokkeleiden pinnoitushuolto, esiin tulleiden rautojen suojauksen ja lohjenneiden kohtien paikkauksen jälkeen.

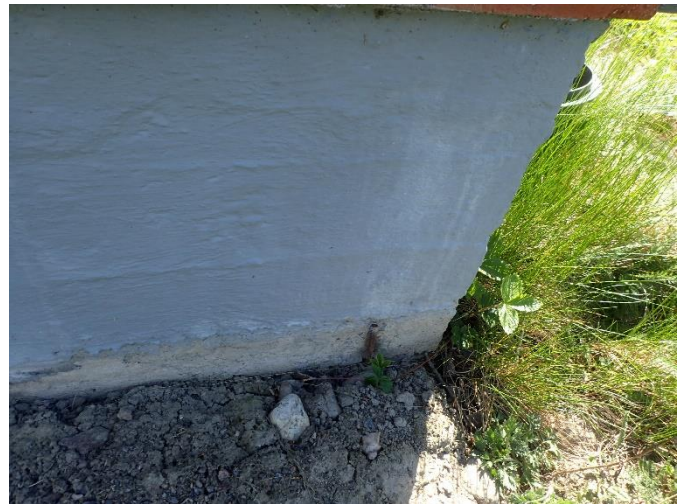
Betoniteräs on ruostunut sokkelissa.

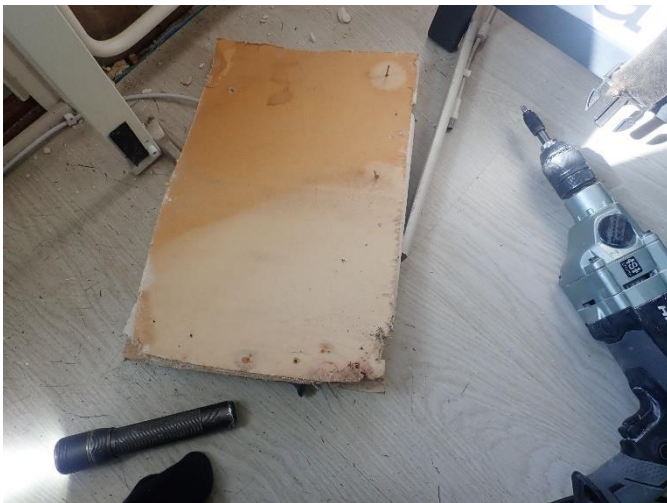
Väliseinät ovat puurakenteisia. Alakerran betoniseinissä oli havaittavissa jälkiä maakosteudesta.

Jälkiä kosteudesta.

- ✓ Vaurioituneiden rakennusmateriaalien poistaminen ja jälleenrakentaminen (kts. kuntotutkimusraportti).

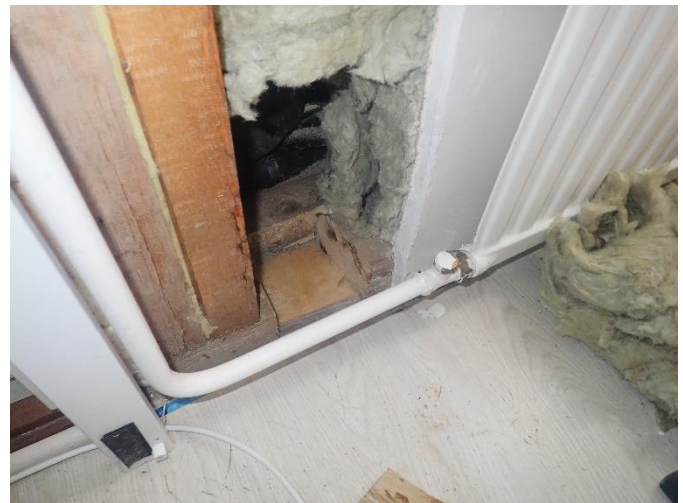
Rakennuksen runko on osalta puurakenteinen. Eristeenä on mineraalivillaa. Seinissä on rakenneevausten perusteella alaohjauspuu, joka on lähellä maanpintaa. Alaohjauspuu on alttiina vaurioitumaan maakosteudesta.

Rakenneavaus.

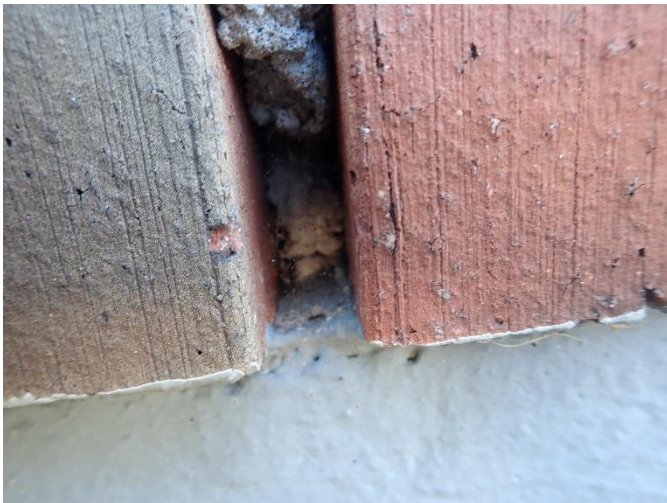
Julkisivu on osin puuverhoiltu ja osin tiiliverhoiltu. Julkisivu on tyydyttävässä kunnossa. Tiiliverhouksen alimmassa tiilirivissä on jätetty verouksen takaosan tuuletukseen ilmarako. Laastipurseita todettiin ilmaraissa. Rakennuksen ulkoseinät on toteutettu puurankarungoin.

Laastipursetta tuuletussaumassa.

- ✓ Varmistetaan, että tiiliverhoilun tuuletus toimii ja etteivät tuuletusaukot ole täynnä laastipurseita.
- ✓ B-talon päädyn julkisivun tarkempi tutkiminen.

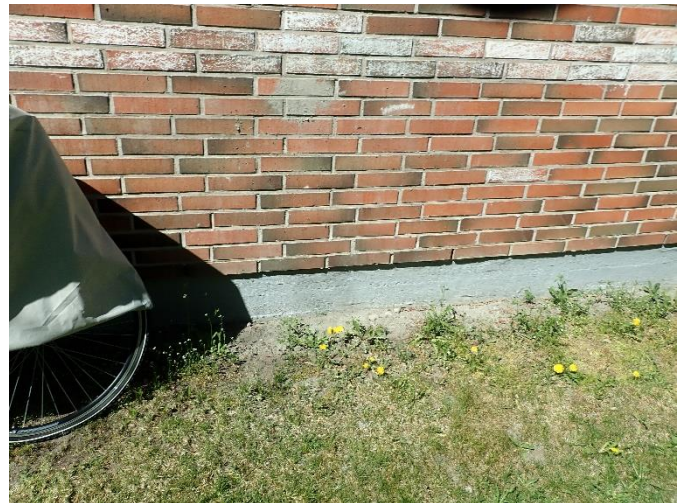
B-talon pääty huoneistossa todettiin julkisivussa runsaasti kalkkijälkiä.

B-talon päädyn kalkkijalkiä.

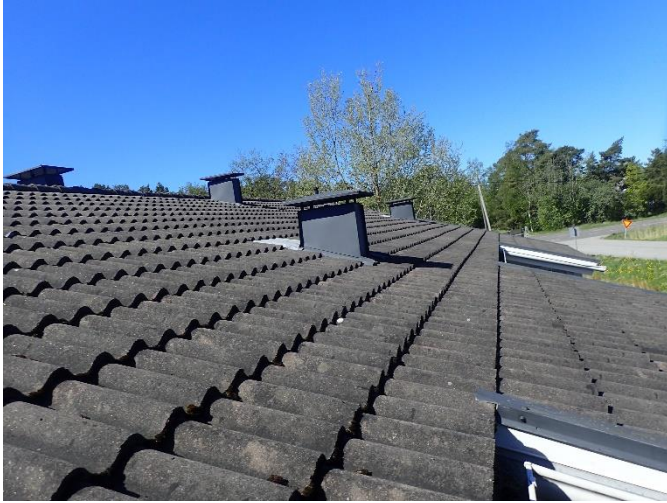
Kulkusiltoja ja lumiesteitä ei ole asennettu.

Katteella ei ole kulkusilloja.

- ✓ Kulkusiltojen ja lumiesteiden asentaminen.

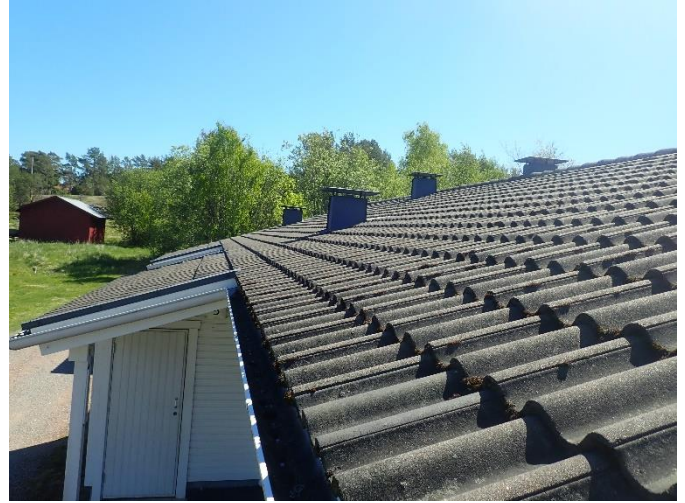
Kaikilla lappeilla ei ole lumiasteita.

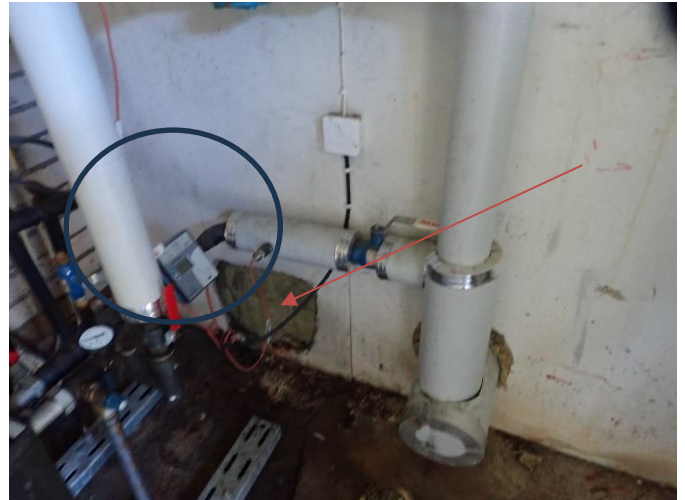
Rakennuksen lämmönlähteenä on kaukolämpö. Lämmönjako huoneistoihin on toteutettu vesikiertoisilla seinäpattereilla. Lämmönvaihdin on asennettu v. 2011. Vanhat öljysäiliöt ja kattila on jätetty paikoilleen. Lämmönjakohuoneessa on sisälevyssä reikä.

Lämmönjakohuoneessa on seinään tehty reikä, joka on korjaamatta.

- ✓ Lämmönjakohuoneen sisäseinän levyn uusiminen.
- ✓ Sammuttimen tarkastaminen.

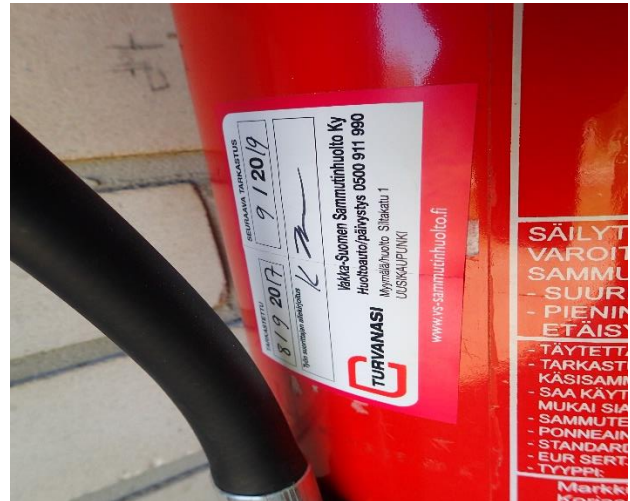
Lämmönjako on toteutettu vesikiertoisin pattereihin. Lämmitysverkoston lämmityspatterit ovat alkuperäisiä mutta siistikuntoisia ulkoisesti. Lämmönjakohuoneessa on sammutin, joka on tarkastamatta.

Tarkastamaton sammutin.

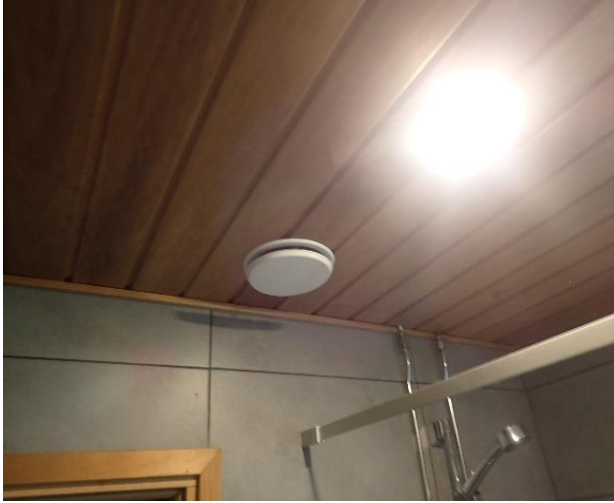
Tarkastuksen aikana suoritettiin olosuhdemittausta huoneistoissa. Mittausjakson aikana lämpötila vaihteli huoneistossa a4 n.18–21°C välillä, Ilman kosteuden vaihteluväli oli n. 30–37RH%, paine-ero ulkovaipan yli oli n. 0Pa ja -2Pa. Hiilidioksidi oli noin n. 1000ppm mittauksen ajan. Huoneiston b5 mittausjakson aikana lämpötila vaihteli n.22–23°C välillä, Ilman kosteuden vaihteluväli oli n. 21–23RH%, paine-ero ulkovaipan yli oli n. 0Pa ja -3Pa välillä. Hiilidioksidi vaihteli n. 700–1030ppm välillä.

**Poistoilmaventtiili.**

- ✓ Rakennuksien ilmanvaihdon toimivuuden kokonaisvaltainen tarkastelu on ajankohtaista.
- ✓ Mikäli IV-kanavien nuohouksesta on yli viisi vuotta, on se ajankohtaista suorittaa.

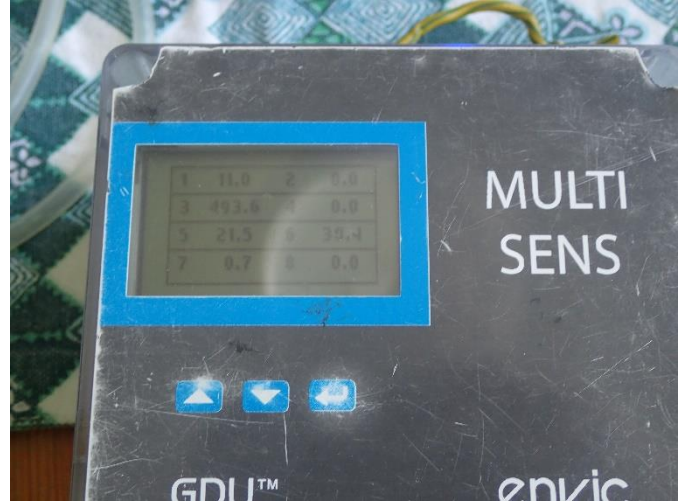
**Olosuhdemittaus.**
