ASBESTIKARTOITUSRAPORTTI

Koulutie 4, 23360 Kustavi

Tarkastuskäynti ja tutkimustulokset

Tarkastuspäivämäärä:
12.6.2024

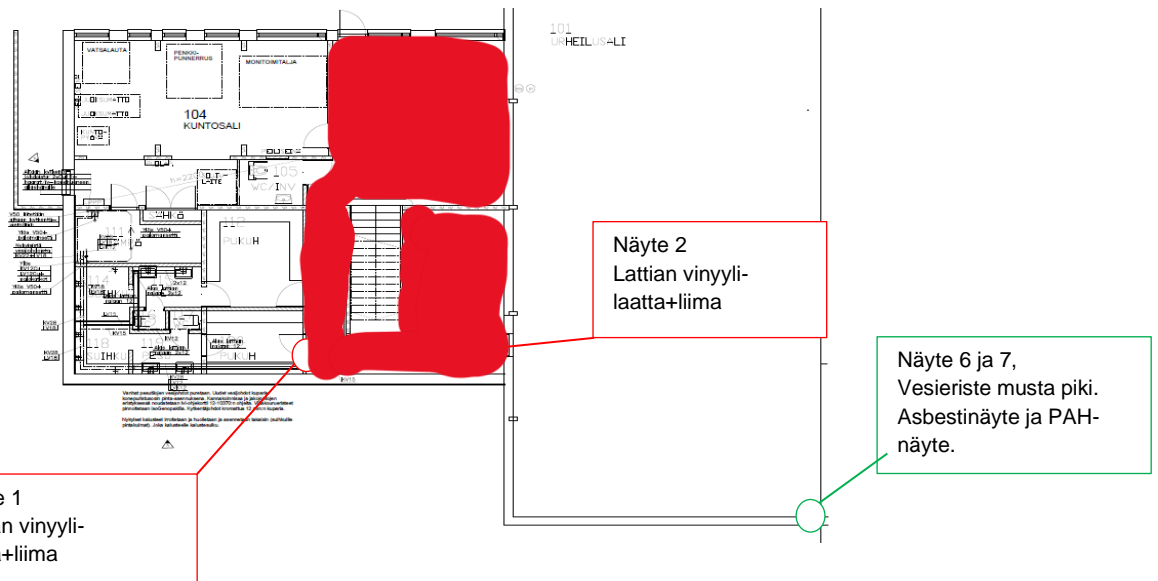
1 krs

Lattian vinyylilaatoista (näyte nro.1 ja 2) otetuista näytteistä havaittiin pyyhkäiselektromikroskoopilla tutkittuna krysotiillasbestia. Keittiö ja kerhotilan muovimatosta otetusta näytteestä havaittiin pyyhkäiselektromikroskoopilla krysotiillasbestia. Asbestia sisältävät pinnat on merkitty tasopiirroksen punaisella. Kohteen purkutyöt tulee suorittaa asbestipurkutyönä erillisen suunnitelman mukaisesti siten, kun on laissa säädetty asbestityöstä. Havaittu asbesti puretaan osastointimenetelmällä siten, että purkutyö tehdään alueella, joka on ilmastollisesti erotettu muusta työympäristöstä. Vaihtoehtoisesti asbesti puretaan muulla menetelmällä, jolla saavutetaan sama turvallisuustaso. Asbestipurkuun erikoistunut toimija vastaa suojuksista sekä mahdollisista alipaineistuksista ja asbestijätteen poistamisesta oman arvionsa mukaisesti. Turun Kuntotutkimus Oy tai raportin laatija ei vastaa suoritettavasta asbestipurkutyöstä. Pohjakuvaan on merkitty punaisella alue, jossa asbestia esiintyy.

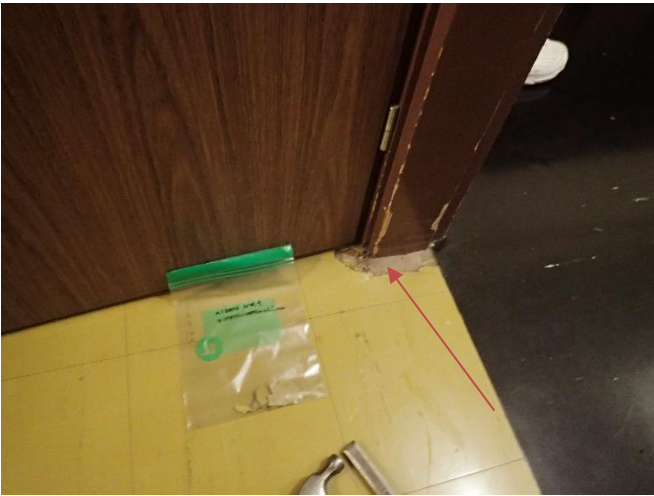
Näyte 1 otettiin alakerran käytävän vinyylilaatasta ja liimasta.

- Näytteistä NK1 ja NK2 havaittiin krysotiiliäsbestikuituja vinyylilaatoista
- Näytteestä NK3 havaittiin krysotiiliäsbestikuituja muovimatosta

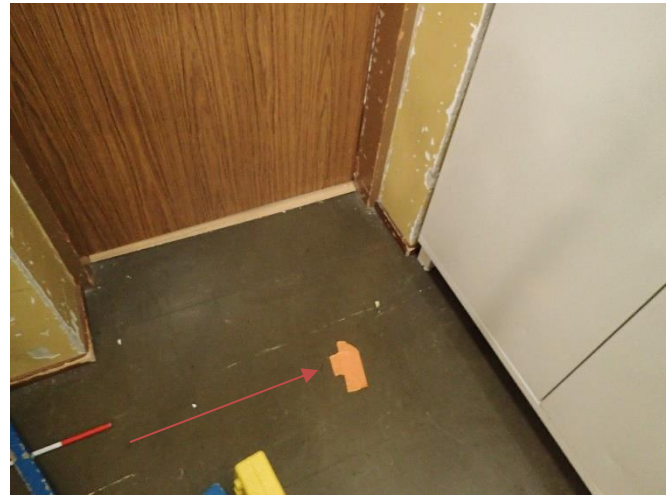
Näyte 2 otettiin alakerran varastohuoneen vinyylilaatasta ja liimasta.

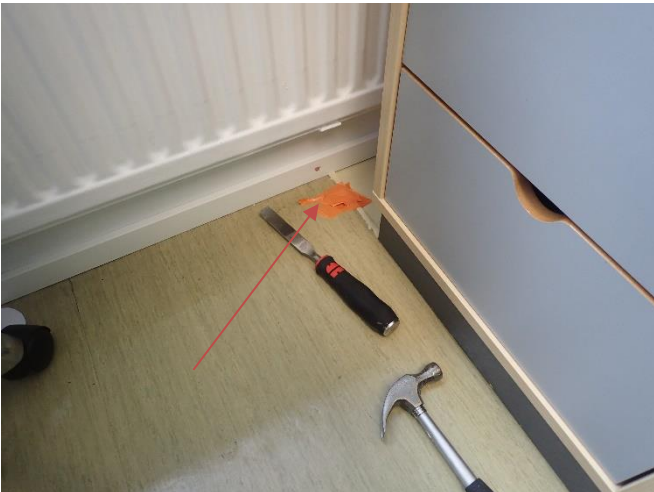
Näyte 3 otettiin keittiön ja kerhuhuoneen muovimatosta ja liimasta.

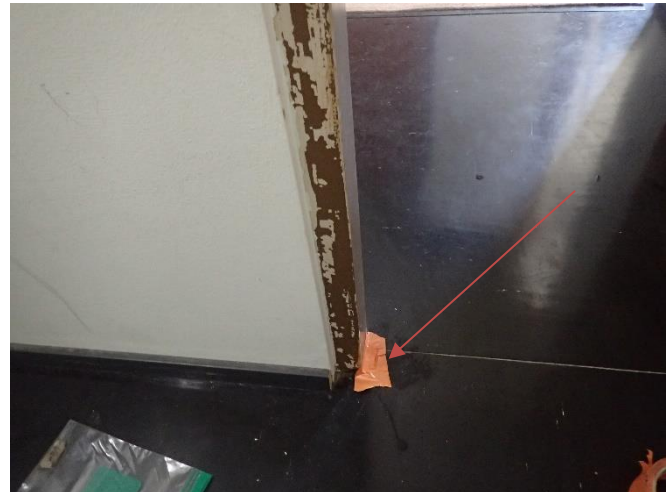
Näyte 4 otettiin yläkerran wc:n muovimatosta ja liimasta.

Asbestia ei todettu näytteistä 4 (yläkerta wc muovimatto),5 (yläkerta wc välitilalaatta, ja 6 (vesieriste piki).

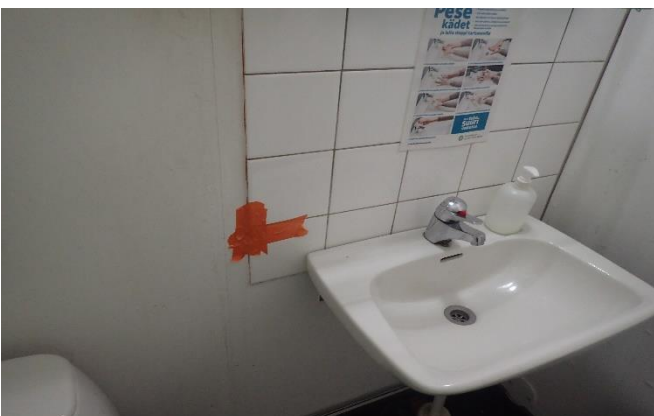
Näyte 5 otettiin yläkerran wc:n välitilalaatasta, laastista ja sauma-aineesta.

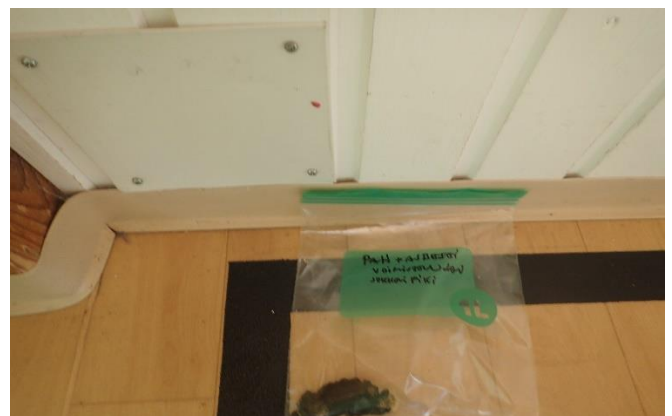
Näyte 6 ja 7 otettiin urheilusalin avatusta seinärakenteen takana olevasta mustasta vedeneristeestä. Näyteestä tutkittiin asbesti ja PAH.

Vaarallisen jätteen PAH(16)-summapitoisuuden raja-arvo näytteestä nro. 7 ei ylittynyt.
