# KUNTOARVIORAPORTTI

**Koulutie 4, 23360 Kustavi**

## Kiinteistön kuntoarvio raportti

**12.6.2024**

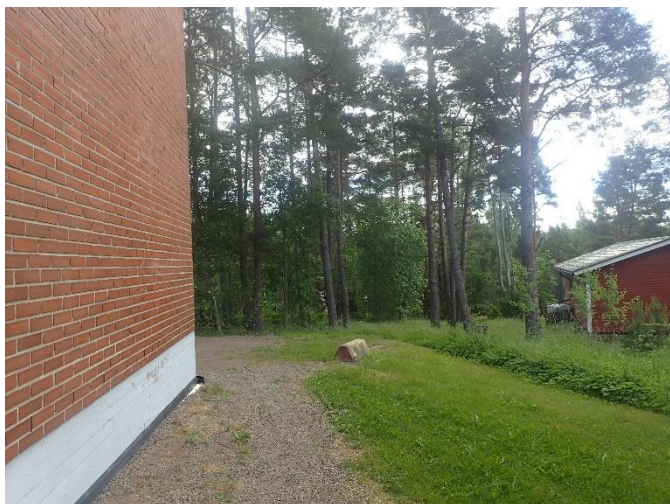
Rakennuksen läheisyydessä olevia puita.

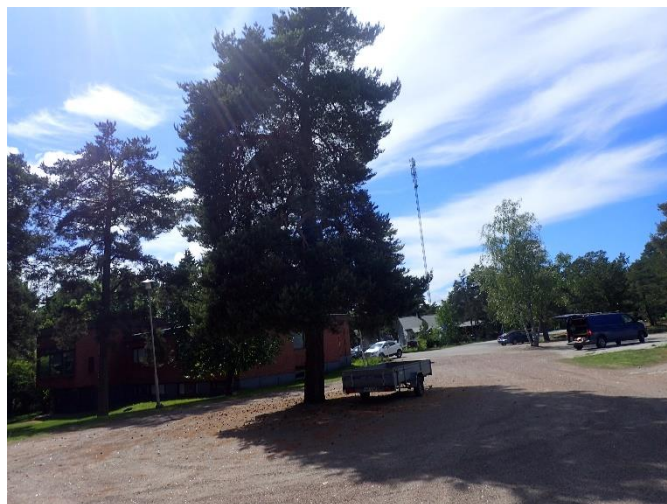
Viheraluetta.

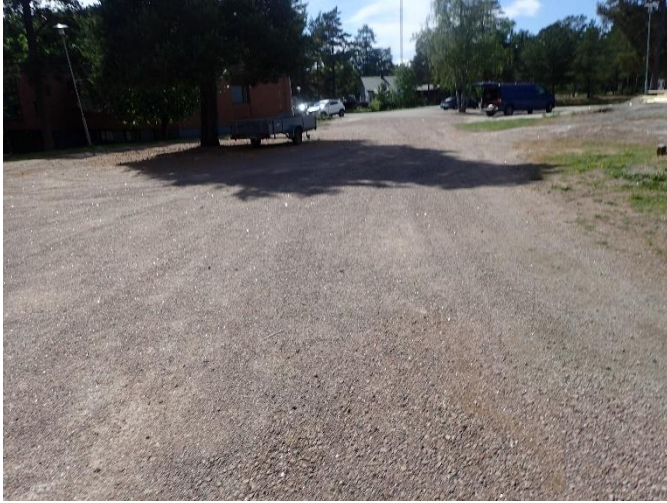
Pihojen liikennealueet ovat sorastettu. Pääasiallisesti ei ole riittäviä kallistuksia pois päin talosta. Nurmialuetta on rakennuksien ympärillä. Pääsisäänkäynnin edustalla on laatoitus.

Pihan sora-alueita.

✓ Pihan pinnan kallistukset korjataan rakennuksesta pois päin johtaviksi kaivuutöitä tehdessä.

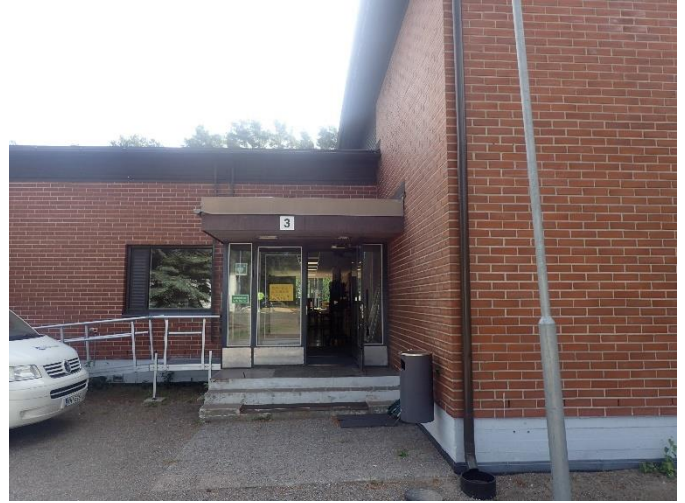
Sisäänkäynnin laatoitus.

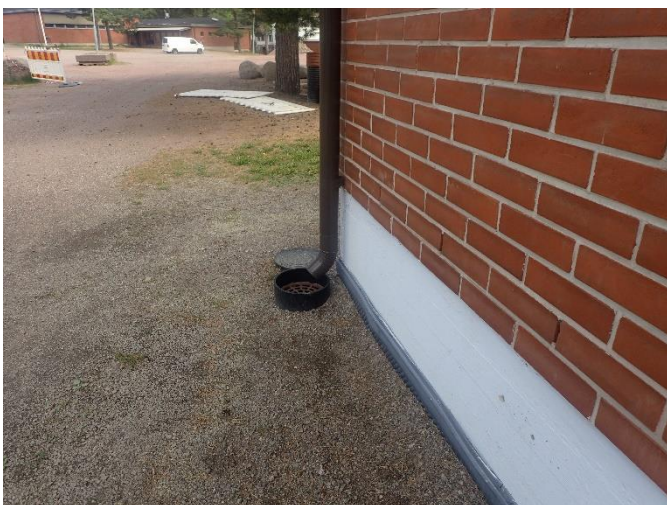
Kattovedet on johdettu rännikaivoihin. Rännikaivot olivat aistinvaraisesti hyvässä kunnossa.

Rännikaivo ja salaojakaivo rakennuksen kulmassa.

- ✓ Salaojien kuvaus.

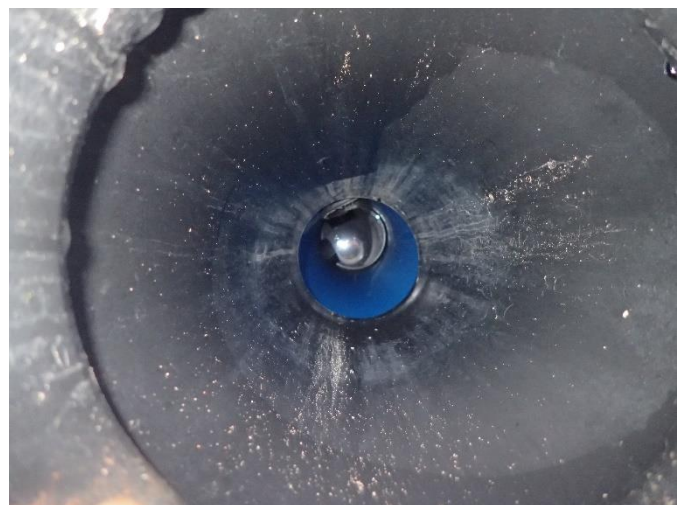
Rakennuksen etupihan puolelle on asennettu salaojatarvikka-putket 3 kpl. Salaojien tarkistuskaivoissa todettiin kaksi salaoja-putkea. Putket laskeutuvat rakennuksen lounaiskulmaa kohti. Putket olivat aistinvaraisesti hyvän kuntoiset. Salaojien kuvaus ja huuhteluajankohdasta ei ole tietoa. Rakennuksesta ei ole leikkauskuvaa, joista voi arvioida salaojaputkien syvyyttä perustusrakenteisiin.

Salaojakaivo.

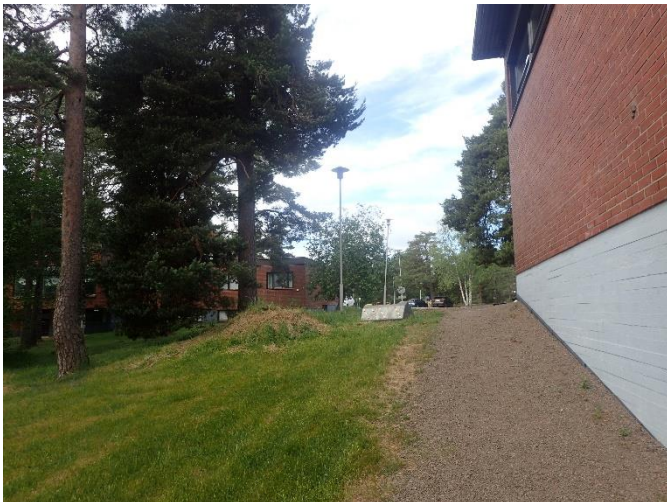
Rakennuksessa on betonisokkeli. Sokkelin maalipinta on pääasiallisesti hyvässä kunnossa, joissakin kohdissa esiintyy maalipinnan hilseilyä. Rakennuksen lounaiskulmassa sokkelin kulma on murtunut. Sokkelissa ei ollut havaittavissa esiin ruostuneita teräksiä.

Betonisokkeliä.

- ✓ Lounaiskulman sokkelibetonin korjaus ja sokkeli paikkamaalaus hilseilleen kohdilta.

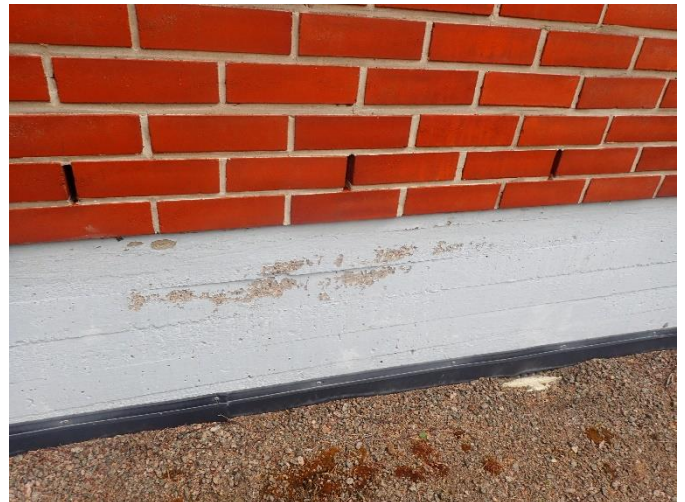
Maalipinnan hilseilyä sokkelissa.

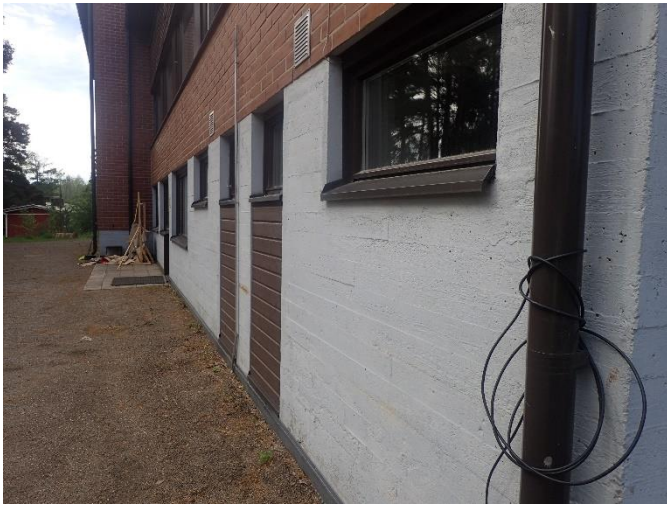
Alakerran betoniseinä.

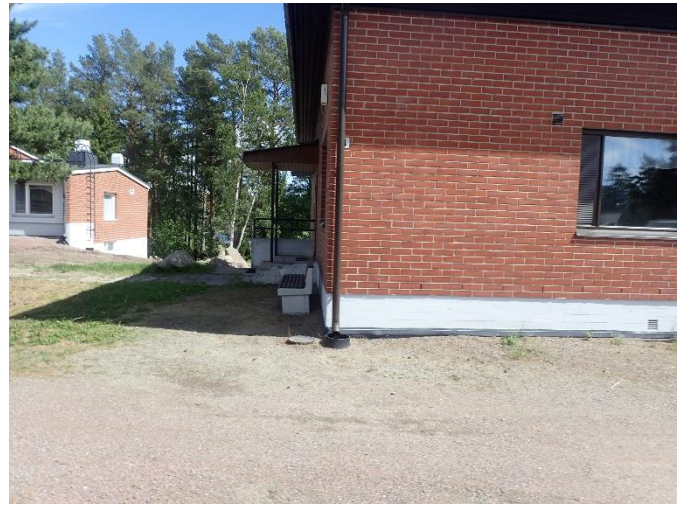
Yläpihan betonisokkeliä.

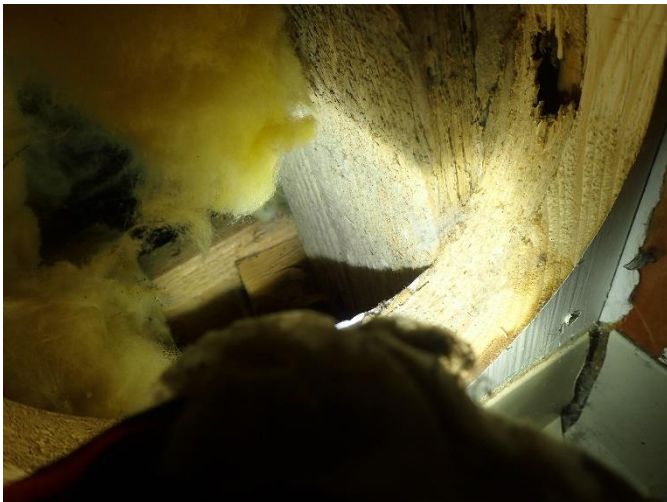
Urheilusalissa on tehty aikaisemmin rakenneavauksia. Tarkastuksessa avattiin ko. kohdat ja todettiin voimakasta kellarimaista hajua. Lounaiskulman kohdalla eristetilän rh mitattiin 72,3. Rakenteessa on todennäköisesti orgaaninen puumateriaali vaurioitunutta.

Aikaisemmin tehty rakenneavaus, josta todettiin maakellarimaista hajua.

- ✓ Maapohjaisen alapohjatilan vaurioitunut orgaaninen materiaali poistetaan. Laajuus voidaan todeta purkutyön yhteydessä.

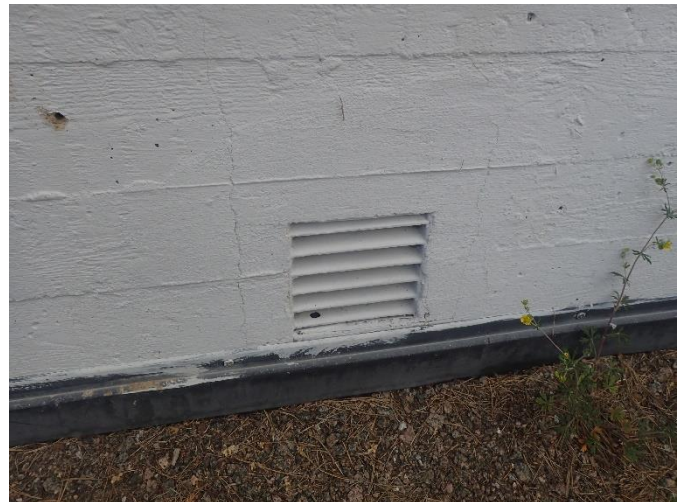
Sokkelissa todettiin vanhoja venttiileitä, mutta tarkempaa tietoa alapohjarakenteesta ei ole saatavilla.

Sokkelissa oleva vanha tuuletusventtiili.

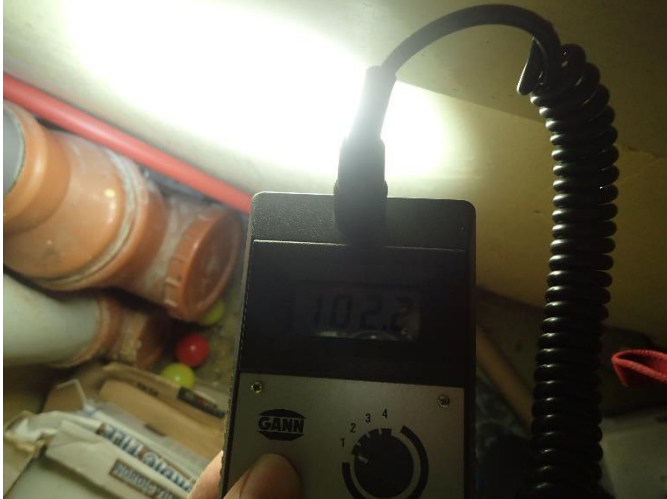
Varastotilan lattiasta mitattiin kohonneita pintakosteusmittaustuloksia.

Siivouskomero (käytävän 113 päässä) on välttävässä kunnossa. Tilassa mitattiin kohonneita pintakosteusmittaus arvoja lattiasta.

- ✓ Siivouskomeron ja välinevaraston lattioiden uusiminen lattiaan soveltuvalla materiaalilla.

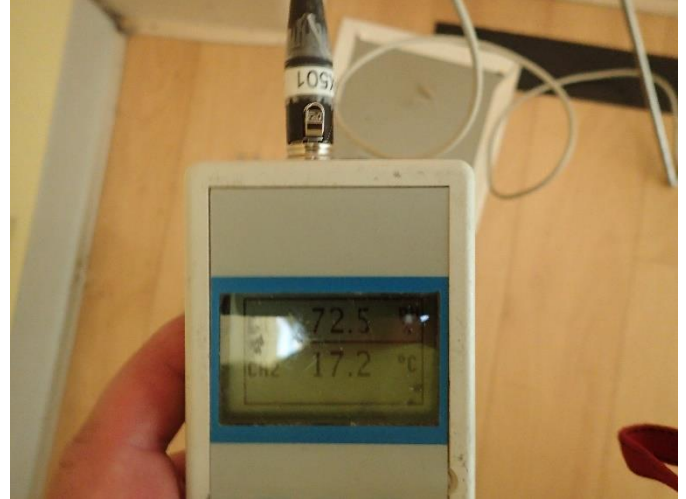
Liikuntasalin eristetilasta mitattiin korkea suhteellinen kosteus.

- ✓ Vaurioituneen puumateriaalin poistaminen.

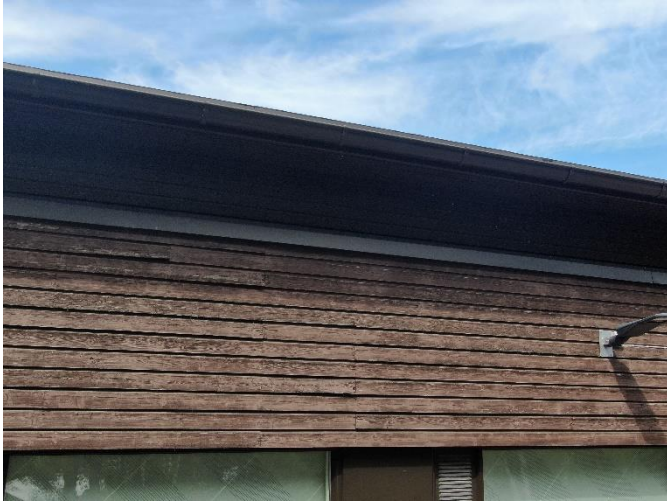
Rakennuksen itäisivussa on puuverhous, jonka maali on välttävässä kunnossa.

**Itäpuolen julkisivun yläosa on puuverhoiltu.**

- ✓ Varmistetaan, että tiilverhoilun tuuletus toimii ja etteivät tuuletusaukot ole täynnä laastipurseita.
- ✓ Itäpuolen sivun puuverhoillun osan huoltomaalaus 2 vuoden kuluttua.

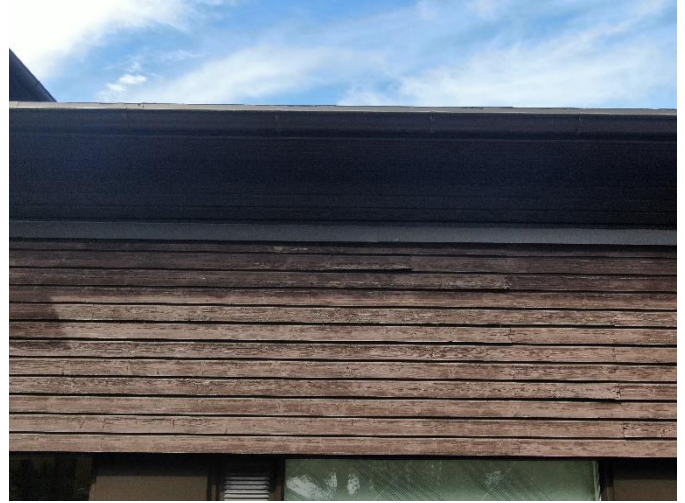
**Pinnan maali on välttävässä kunnossa.**

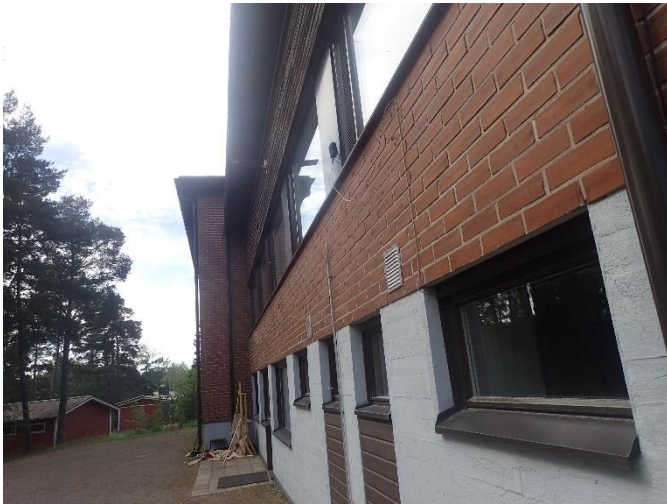
**Julkisivun alaosa on betonia.**

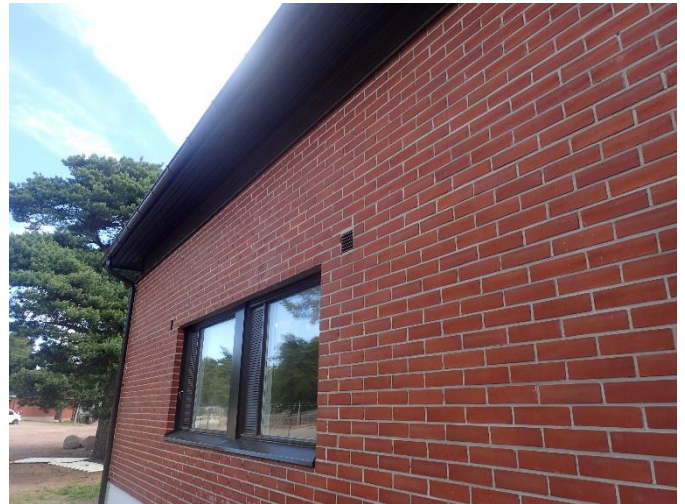
**Julkisivussa on vanhat korvausilmaventtiilit.**

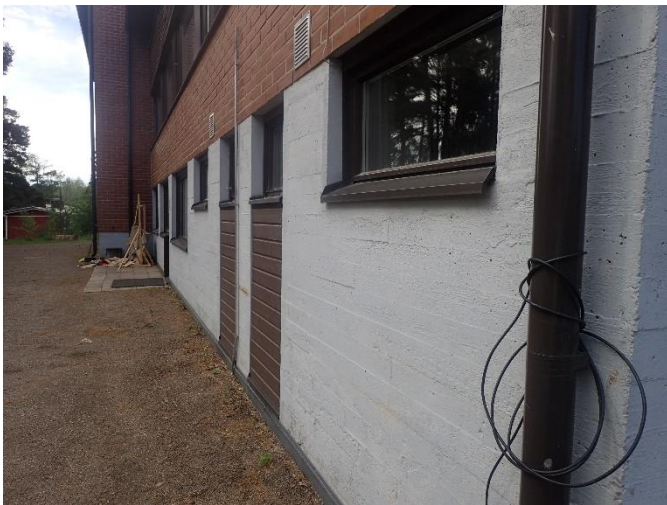
**Julkisivun alaosa on betonia.**

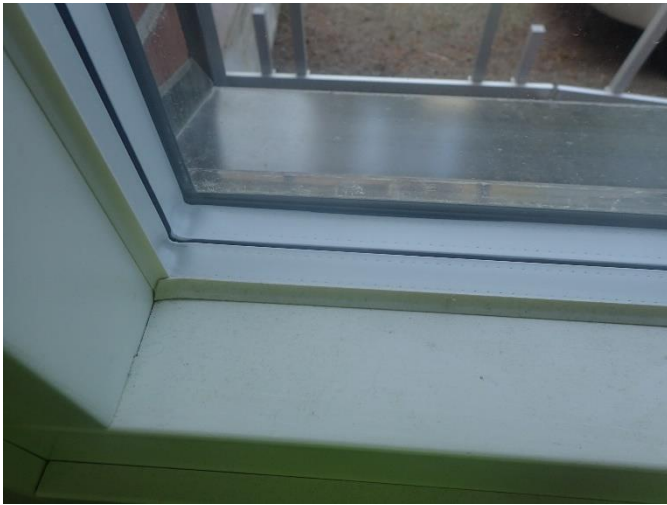
Osa ikkunoista on kiinteitä.

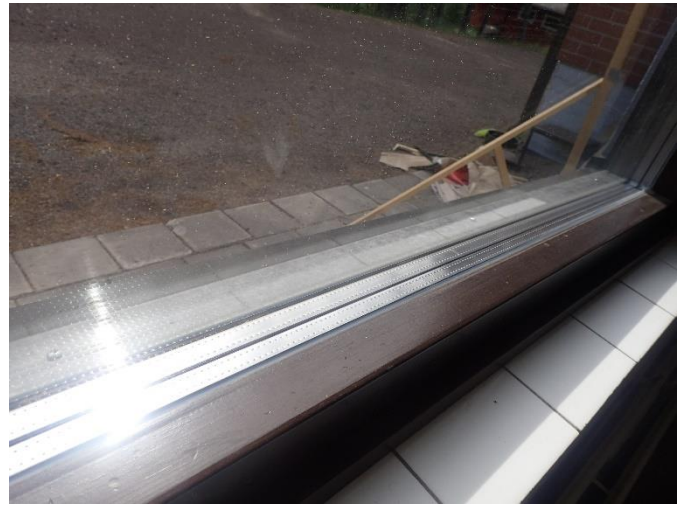
Osa ikkunoista on kiinteitä.

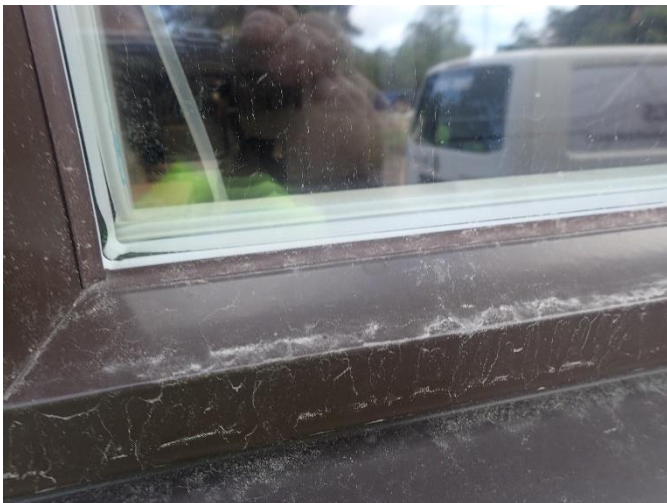
Ulkopuite on tyydyttävässä kunnossa.

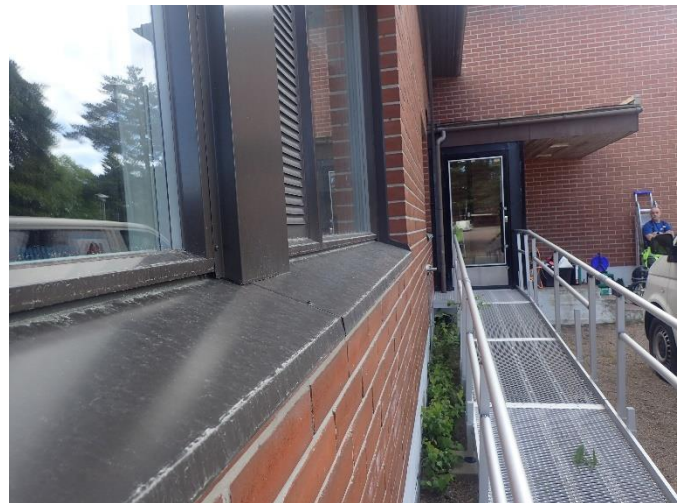
Vesipellit viettävät rakennuksesta pois päin.

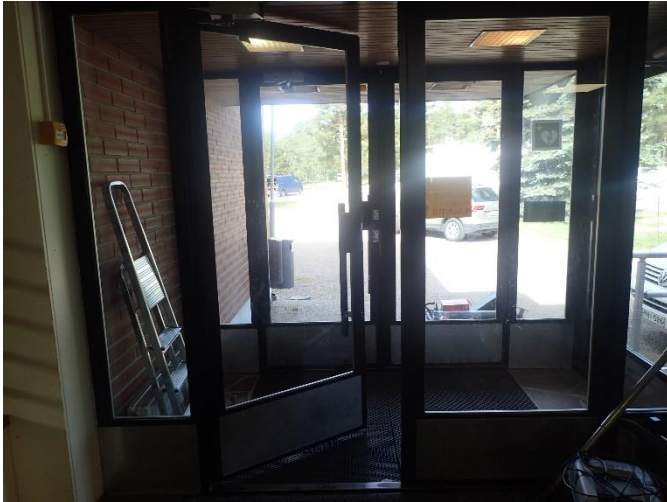
Ovet ovat joko puu- tai metallirunkoisia. Pääovi on hyvässä kunnossa. Takaosan ovi on välttävissä kunnossa.

Pääovet.

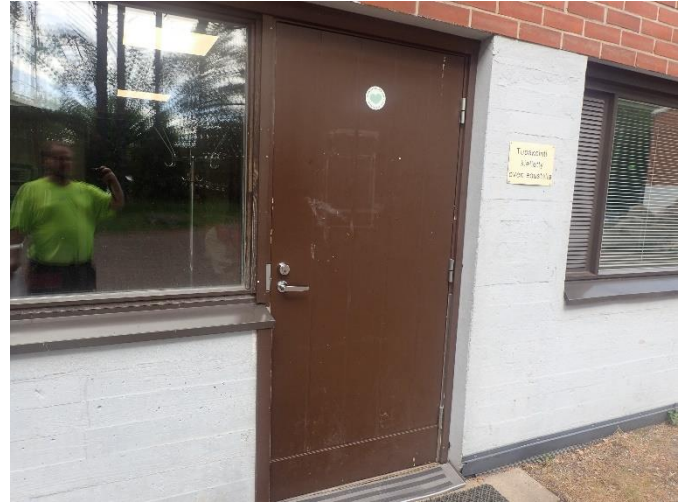
Alakerran ovi.

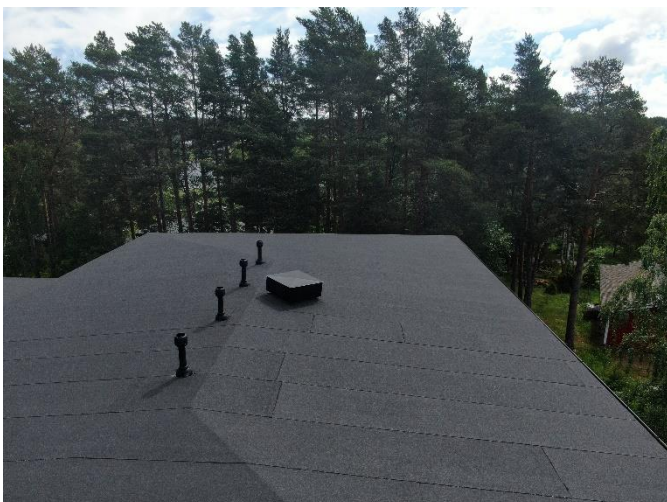
Kattomuotona on tasakatto ja katemateriaalina on huopa. Kantavana rakenteena on puiset kattotuolit. Vesikatto on ulkoisesti hyvässä kunnossa.

Vesikatto.

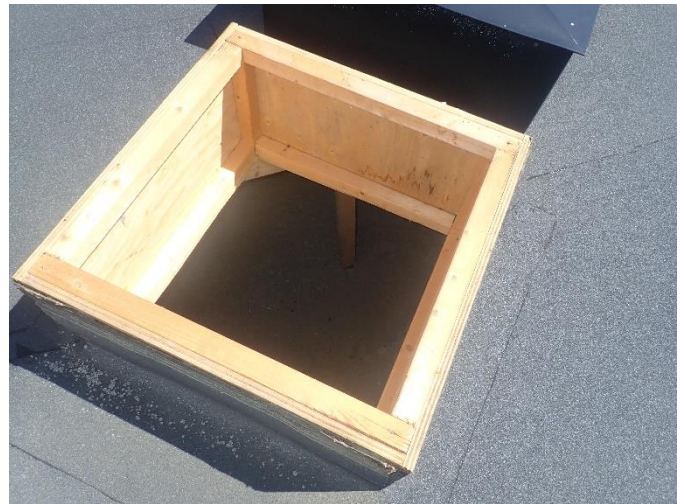
Kattoluukku yläpohjaan.

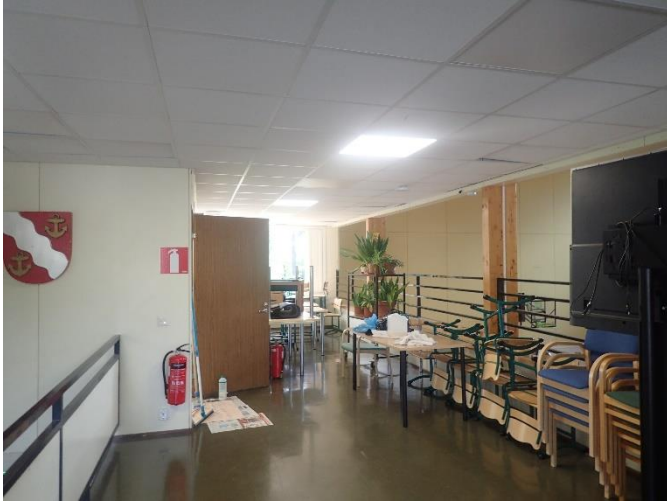
Käytävien pinnoitteena on vinyylilaatat. Käytävän vinyylilaattoja on paikoin halkeillut alakerrassa. Käytävien yleiskunto on ulkoisesti tyydyttävä. Vinyylilaatoissa todettiin tutkimuksissa asbestia (kts. erillinen asbestikartoituslomake).

**Käytävää ja pääsisäänkäyntialuetta.**

- ✓ Voimistelusalin maanvastaisen kastuneiden seinärakenteiden poistaminen ja niiden korjaus erillisen suunnitelman mukaan.
- ✓ Alakerrankäytävien lattioiden uusiminen lattiaan soveltuvalla materiaalilla.

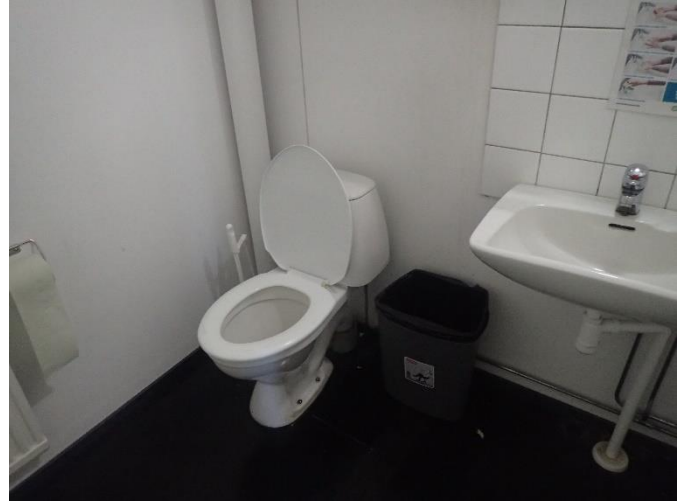
Alakerran wc-t ovat hyvässä kunnossa. Yläkerran wc on tyydyttävässä kunnossa.

**Yläkerran wc-tila.**

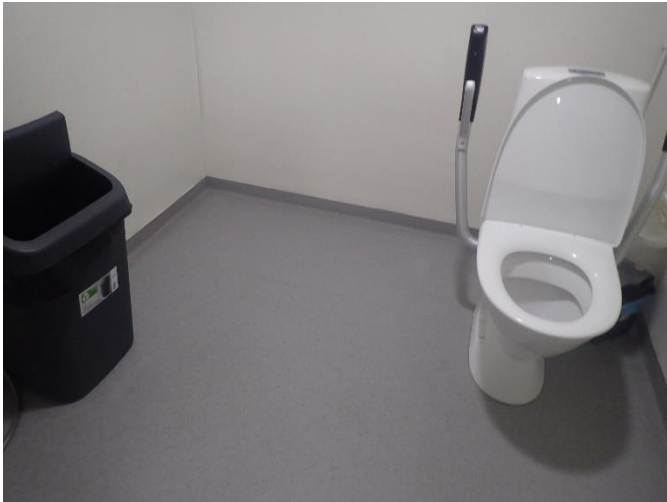
**Alakerran wc:t ovat hyvässä kunnossa.**

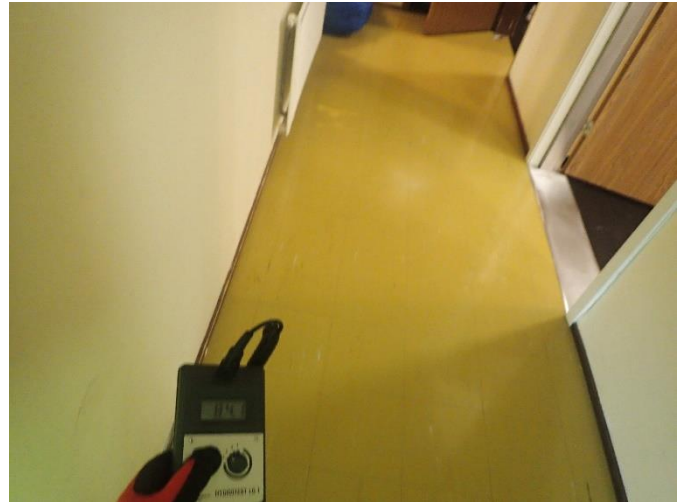
**Käytävän päässä siivouskomero, jossa korkeita pinakosteuslukemia.**

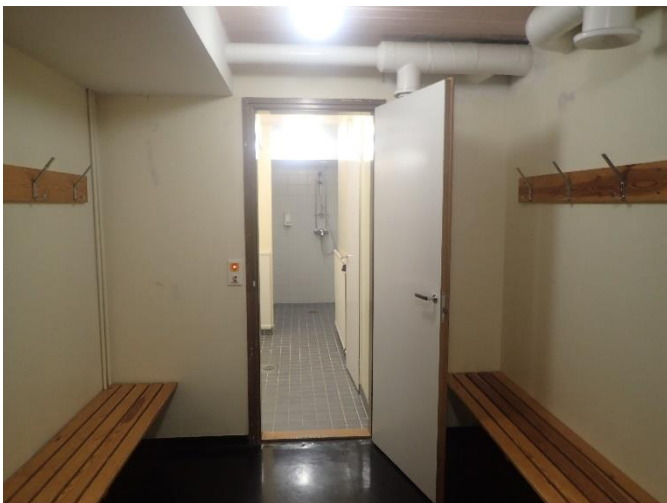
**Alakerran pukutilat ovat hyvässä kunnossa.**

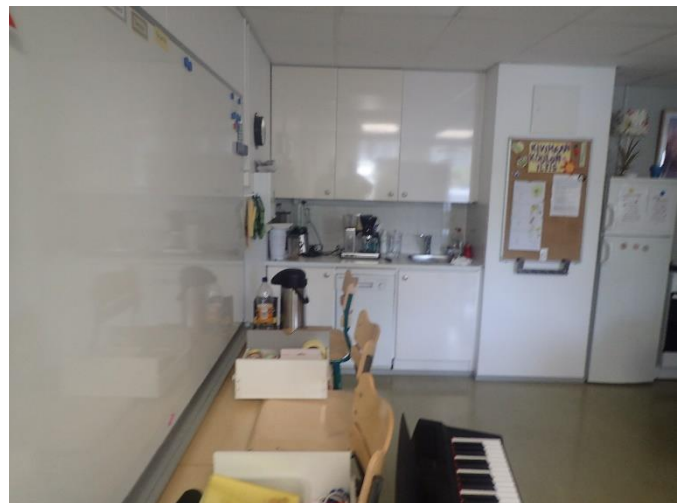
Kerhotilankeittiö on ulkoisesti tyydyttävässä kunnossa. Keittiön muovimatossa todettiin asbestia (kts. erillinen asbestikartoituslomake).

**Keittiö ja kerhotila on tyydyttävässä kunnossa.**

- ✓ Keittiön ja kerhotilan saneeraus alkaa olla ajankohtaista lähitulevaisuudessa.

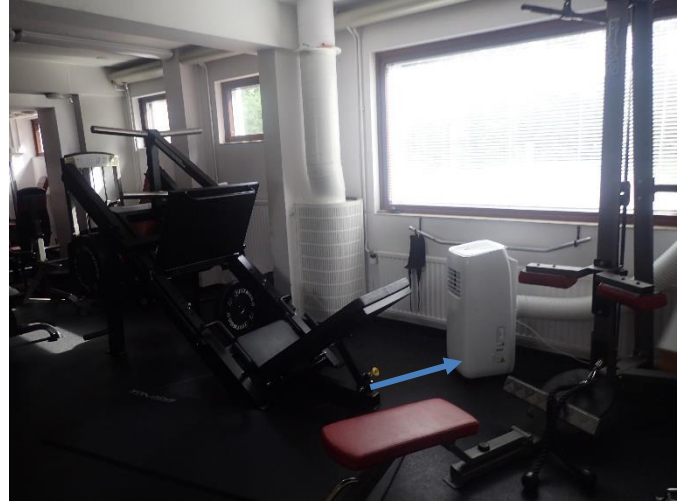
Liikuntatilat ovat hyvässä kunnossa ulkoisesti ja pinnoiltaan. Urheilusalin seinien alaosaan aikaisemmin tehtyjen rakenneavauksien kohdalla todettiin maakellarimaista hajua, jolloin seinärakenteessa oleva puurakenne on todennäköisesti vaurioitunut kosteudesta.

Liikuntasali.

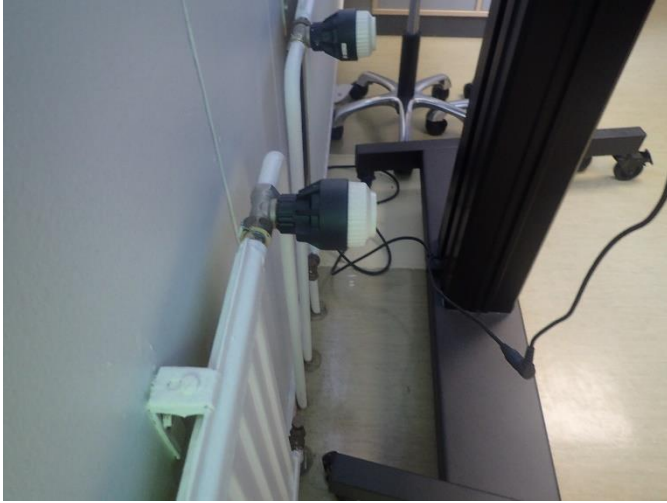
Lämmönjako on toteutettu vesikiertoisin patterein. Pattereita, termostaatteja ja putkia on uusittu remonteissa. Pattereissa ja putkissa ei havaittu vuotoja.

Lämmönjako on toteutettu pattereilla.

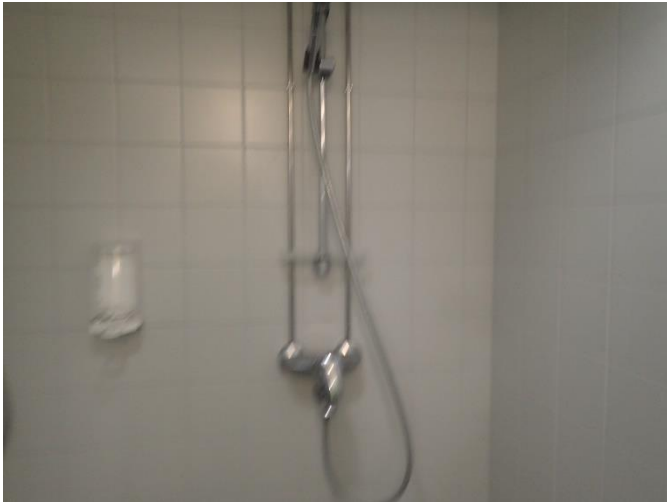
Käyttövesiputkistona on havaituilta osin kuparia. Putkistojen tarkka ikä ei ole tiedossa. Putkistossa ei havaittu vuotoja.

Käyttövesiputket ovat kuparia.

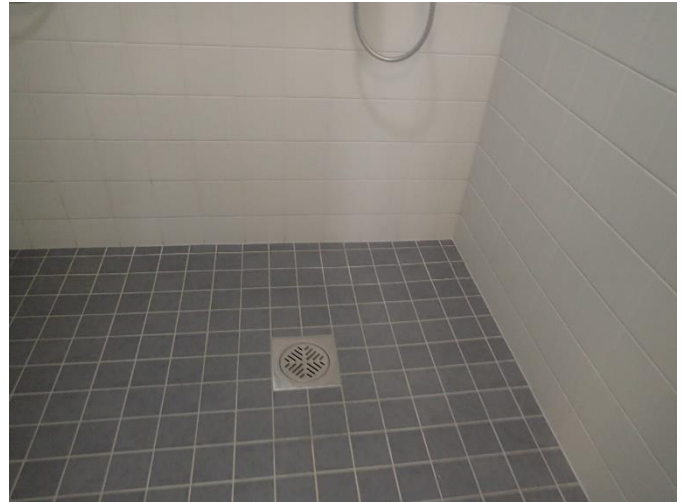
Pesutilat ovat hyvässä kunnossa.

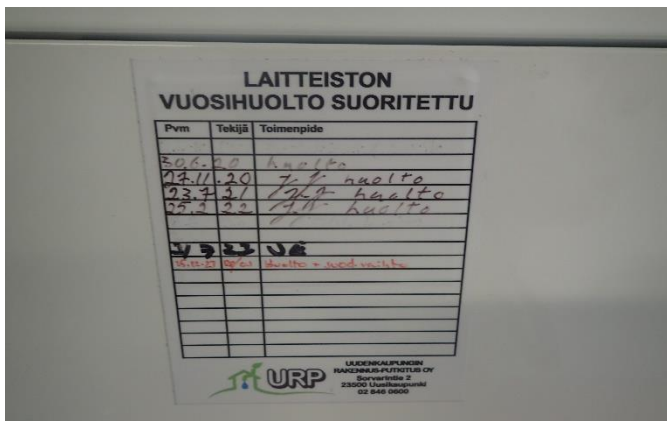
Laitteiston viimeisin huolto tehty joulukuussa 2023.

- ✓ Mikäli IV-kanavien nuohouksesta on yli viisi vuotta, on se ajankohtaista suorittaa.

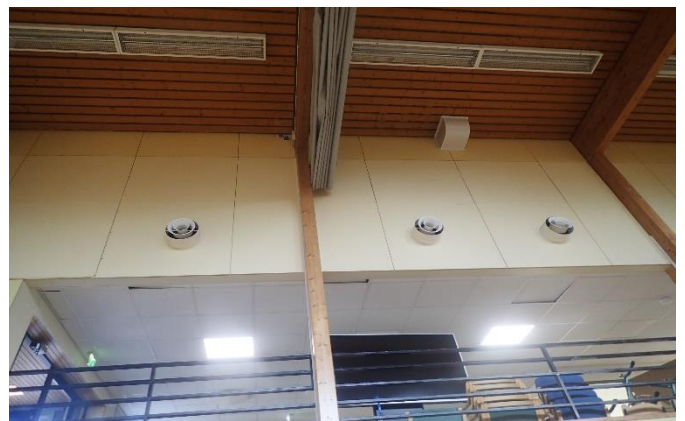
Urheilusalin ilmanvaihtokanavia.

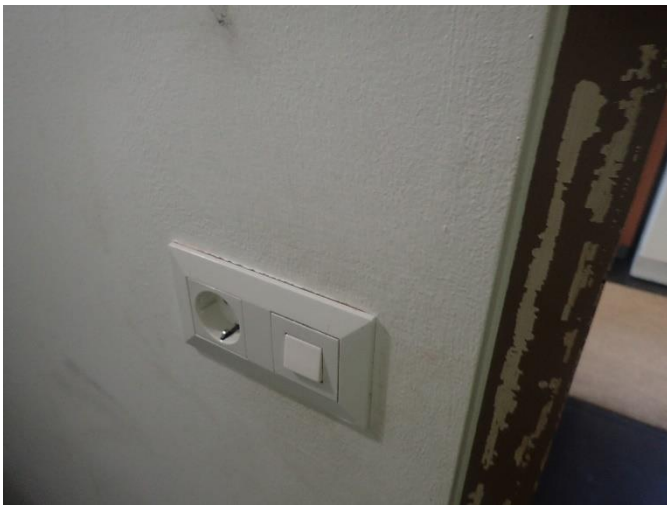
Sähköjärjestelmiä on uusittu ajan saatossa. Pistorasiat ovat havaituilta osin suojamaadoitettuja. Järjestelmä on toimintakuntoinen eikä siinä ei ole havaittu merkittäviä toiminnallisia puutteita.

Pistorasia ja katkaisin.
