SAARISTOLAISMUSEO, VARTSALANTIE 256, KUSTAVI

Kuntoarvio & korjaussuunnitelma

JONNE LINDHOLM, RESTART OY
LITTOISTENTIE 114, 21500 PIIKKIÖ

Pvm: 28.11.2022
Kohde: Kustavin saaristolaimuseo
Rakennus: Museorakennus
Osoite: Vartsalantie 256, Kustavi

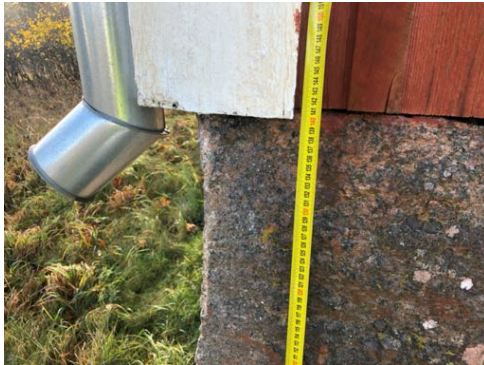
Koillisnurkan korkeaa kivijalkaa

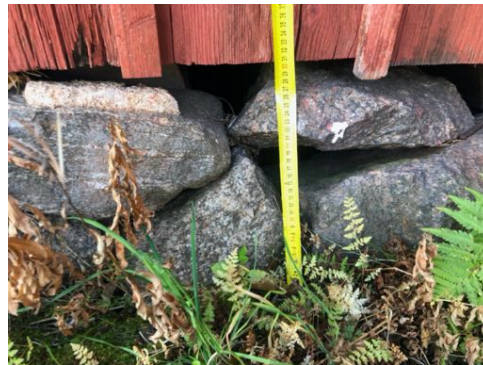
Länsisivulla kivijalan korkeus matalimmillaan n. 300 mm

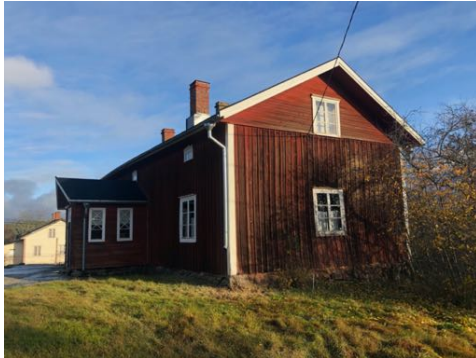
Länsisivulla kalliopinta viettää kobtti rakennusta

Yläpihalta / lännen suunnasta valuu kalliopintaa pitkin sade- ja sulamisvesiä talon alle ja kosteasta humuspitoisesta maa-aineksesta päätellen saattaa pintavedet muutamassa kohdassa hieman allastua rakennuksen keskiosan huoneiden kohdalla. Pääasiallisesti vedet virtaavat kuitenkin talon alitse. Pistemäisistä kosteammista kohdista ei tarvitse olla huolissaan, koska alapohja tuuletuu hyvin.

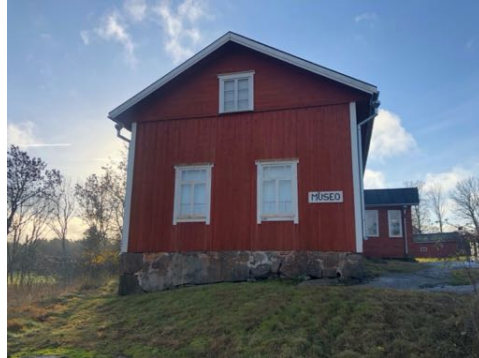
Luoteisnurkalla kalliopinta johtaa pintavesiä nurkan obi

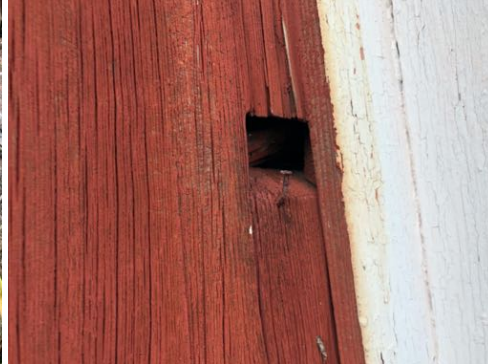
Ikkunoiden suurennyksen myötä vanhojen matalampien ikkunoiden vesilistoista on jäänyt kolot, joissa on ollut puupalaset, joita on pitänyt paikoillaan pönkänaulat.

Ikkunoiden suurennyksen myötä ukoverhoukseen jääneet pienet kolot vanhojen pienempien ikkunoiden vesilistoista on joskus paikattu puun palasilla, joita paikoillaan pitämään on kiinnitetty pönkänaulat. Suurin osa puupalasista on ajan oloon haljennut/lahonnut pois. Viistosateella kolosista voi päästä vettä hirsirunkoon.

Kunnostetaan kaikki paikalliset pistemäiset lahovaurioituneet ja läpi asti halki olevat ulkoverhouksen kohdat. Tehdään ulkoverhouksessa oleviin vanhojen ikkunoiden vesilistojen koloihin ja eteläpäädyn pistemäisiin koloihin paikkapalat. Kunnostetaan vain välttämätön. Korjauspalat tehdään täsmälleen samanlaisesta puutavarasta vanhan mallin mukaan. Kiinnitys 75 mm kuumasinkityin lankanauloin. Viimeinen naulanlyönti tulee tehdä tuurnan avulla tai varovasti ilman tuurnaa, mutta niin, ettei ulkoverhoukseen jää rumia vasaranjälkiä. Jatkoksia ja liitoksia tehdessä pidetään huolta, että vesi pääsee valumaan aina rakenteesta pois päin tekemällä jatkos aina 15° kulmaan rakenteesta pois päin viettäväksi. Sahataan korjauspaikoissa ulkoverhouksen alapäähän 15° tippanokat. Ulkoverhouksen alapinnan ja kivijalan väliin tulee jättää n. 3 mm tuuletusrako, jotta ulkoverhous pääsee kuivumaan tehokkaammin kastuttuaan.

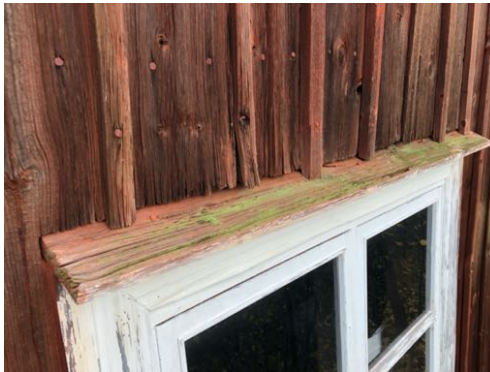
Eteläpään paikallisia puukorjaustarpeita

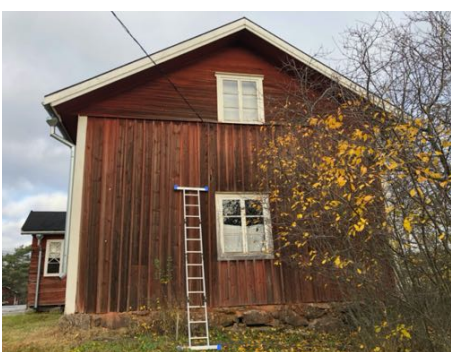
Punamultaisien osuuksien maalipinnoiltaan ulkoverhous on edelleen kohtuullisessa kunnossa, joskin auringon puoleisilla seinillä maalipinnat ovat jo kuluneet. Luoteisnurkan seutu länsiseinällä ja pohjoissivu ovat edelleen melko hyvässä maalissa.

Eteläpäädyn maalipintaa

Koska maalipinnan tehtävänä on suojata rakennuksen ulkoverhousta, kannattaa n. 5 vuoden kuluessa suorittaa rakennuksen isompi huoltomaalaus. Käytetään punamullatun ulkoverhouksen maalityyppinä jatkossakin aitoa keitettyä punamultamaalia (esim. Hangon väri italian punainen tai itse keitetty), joka on ulkoverhouksen nykyisen sävyn mukainen.

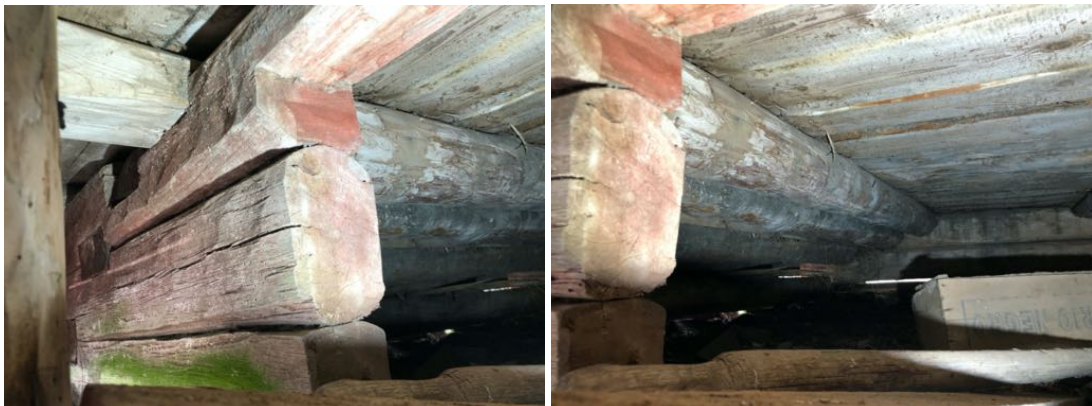
Kuistin lattiarakenteena olevan hirsiarikon pohjoissivun alin hirsi on pitkälle lahonnut eikä nurkka ole enää perustuskiven päällä. Kuistin alle valuu lähiympäristöstä pintavesiä kalliopinnan muotojen vuoksi.

Kuistin lattiarakenteena on hirsiarikka

Kuvan keskellä näkyy pohjoissivun lahonnut alin hirsi

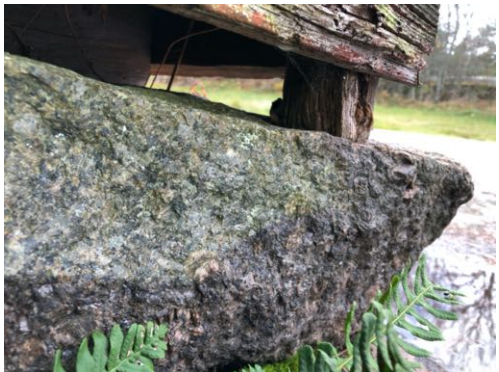
Kuistin luoteisnurkan pystypilari on edelleen kiven päällä

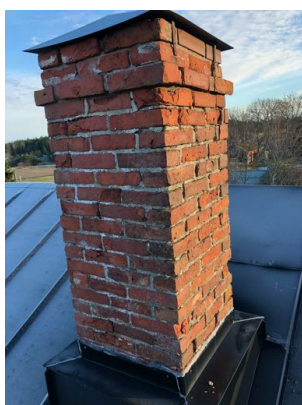
Eteläinen piippu

parhaimmalla mahdollisella tavalla rakennukseen sopivat. Saviilisten piippujen päällä on piipunhatut, jotka ovat aivan kiinni piipun ylimmissä tilissä. Pellin alapintaan kondensoitua kosteus voi rapauttaa piippua.

Asennetaan keskimmäiseen savupiippuun saman mallinen, peltisepän työnä mittatilauksena toteutettava aumattu piipunhattu kuin kahdessa muussakin piipussa. Savupiippujen hattujen asennusta/asemointia kannattaa muuttaa niin, että piipunhatut ovat n. 150-200 mm irti piipun yläpinnasta, jolloin piiput toimivat painovoimaisen ilmanvaihdon poistoilmareitteinä ja piipunhatun sisäpintaan kondensoitua kosteus pääsee tuulettumaan/kuivumaan. Piippuihin asennetaan naakkaverkotukset rappuritulästä. Rappuritulän silmäkoko n. 30 mm x 30 mm. Rappuritulästä leikataan rälläkällä sopivan kokoiset palaset ja ne asetetaan piipun päälle omalla painollaan ilman erillistä kiinnitystä (<https://www.tooloutlet.fi/product/51710/rappuritulo-300x1000-sinkitty?gclid=Cj0KCOQiA4OyBhCzARIsAicfn9khAAcknjZW9b9i8ojr5Fb11DvH3Lo5->

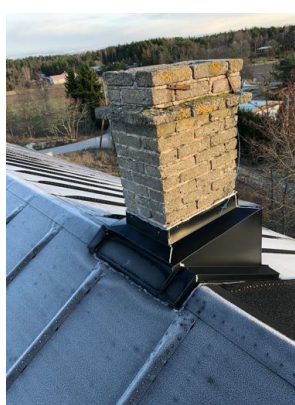
Koska vinttikerroksessa on selkeät viitteet, että keskimmäinen ja pohjoinen piippu ovat kosteita/märkiä, tutkin piippujen pellityksiä ja tiivistyksiä. Piippujen juuripellit on tiivistetty silikonilla, mutta en ainakaan havainnut kohtaa, josta silikonit olisi irronnut / epätiivis. Silikonitiivistykset näyttivät kauttaaltaan ehjiltä. Vaikka tällä hetkellä silikonit eivät vuotaisikaan, silikonit eivät ole pidemmän päälle kestävä ratkaisu juuripeltien tiivistyksessä, koska piippu elää tuulen mukana aina hieman ja koska pelti lämpölaajenee ja koska silikonit kuivuu sään vaikutuksesta. Eritoten aurinko kuivattaa ja kovettaa silikonit, jolloin sen elastisuus häviää vähitellen aiheuttaen silikonin irtoamista alustastaan. Kohdista, joista silikonit on irronnut

Keskimmäinen piippu pysyy kosteana, koska siinä ei ole piipunhattua. Pohjoinen piippu voi vuotaa talvella eteläpuoleltaan, kun läheisen kolmioriman ja pellityksen välissä oleva lumi jäätyy/sulaa. Myös viistosade voi kovalla tuulella painua piipun pellitysten alle kastelemaan piippua. En kuitenkaan usko, että piippu olisi niin märkä pelkästään siitä syystä. Aloitin pohtimaan, olisiko pohjoisen piipun vuotojen aiheuttaja kuitenkin piipunhatun alapintaan kondensoitunut kosteus, joka valuu alaspäin kastellen piipun muurauksia ja rappauksia?

Ainakin pohjoisen puoleinen ja keskimäinen savupiipuista vuotavat/ovat kosteita. Yläpohjassa mitattiin molemmista piipunjuurista selvästi kohonneita kosteusarvoja. Lisäksi yläpohjan puurakenteissa on selviä kosteusvauriojälkiä ja piippujen rappaukset ovat halkeilleet/murentuneet.

Piiput ovat kosteita tälläkin hetkellä, pintakosteusmittarilla puupinnalla lukema 34%, rappauksen pinnalla lukema 55%.

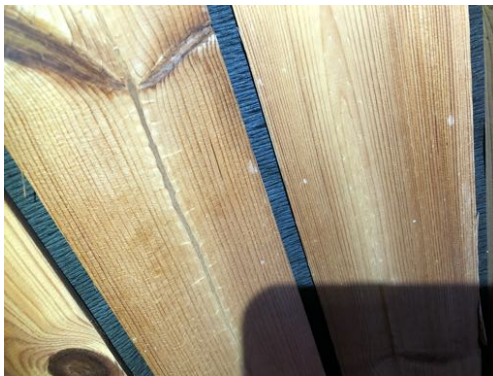
Yläpohjan nykyinen rakenne on haasteellinen, koska sivuvintteihin ei ole mistään kulkua eikä yläpohjaan päase mistään kulkemaan. Jos vesikattoon tulee vuoto, vauriot etenevät katseilta piilossa pitkään ennen kuin vauriot huomataan. Lisäksi yläkerran vinokattoon oleva kreppitervapaperi on sen verran tiivis materiaali, että mahdollinen harjakolmion alueella tapahtuvasta vuotokohdasta vesi valuu paperin yläpintaa pitkin vinolapeosuuksia pitkin sivuvinteille, jossa se lammikoituu ja pääsee tekemään tuhojaan katseilta suojassa. Todennäköisesti vesikatto on aikoinaan vuotanut ja vesi on vinokatto-osuutta pitkin valunut yläkerran sisäseinän kylmälle puolelle, eli sivuvintin puolelle, jossa se on lammikoitunut ja lopulta valuttanut vedet salin sisäkaton läpi.

Yläpohjan kreppitervapaperi

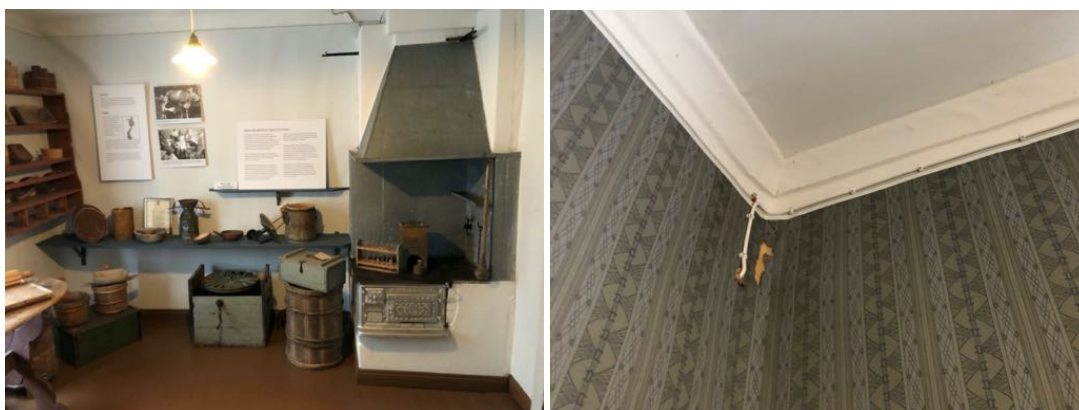
Seinäpinnat ovat varsin hyväkuntoisia eikä niille ole tarve tehdä toimenpiteitä. Maitokamarin pinkopahvit ovat kaakkoisnurkasta hieman kosteuselämisestä kupruilleet ja saman seinän lounaisnurkassa katonrajassa on pieni repeämä, mutta kohdille ei minusta ole välttämätön tehdä mitään. Hieman pullistuneille pinkopahveille ei tarvi jatkossakaan tehdä mitään, vaan ne voidaan hyväksyä vanhan rakennuksen sympaattisena ominaispiirteenä. Maitokamarin eteläseinän lounaisnurkan yläosan pieni repeämä voidaan paikata huomaamattomaksi esim. makulatuurilla ja maalata, jos sisällä tehdään jotakin muitakin paikallisia

Maitokamarin eteläseinän pinkopahvitusta ja tapetointia

pieniä seinäpaperointien kunnostuksia. Esim. salin katon kunnostuksen yhteydessä. Postihuoneen lounaisnurkan seinän yläosan pieni repeämä voidaan korjata liisteröimällä kohtaan pieni pala samaa vanhaa tapettia, jos tapetti jostakin onnistutaan löytämään. Kohdan voi myös tarkasti kuviota jäljittelemällä maalaata varovasti. Paikoin näkyville pienille repeämille ei tehdä mitään, vaan ne hyväksytään vanhan talon kulumana.
