KUNTOARVIORAPORTTI

Parkkitie 1-3, 23360 Kustavi

Kiinteistön kuntoarvio raportti

21.5.2024

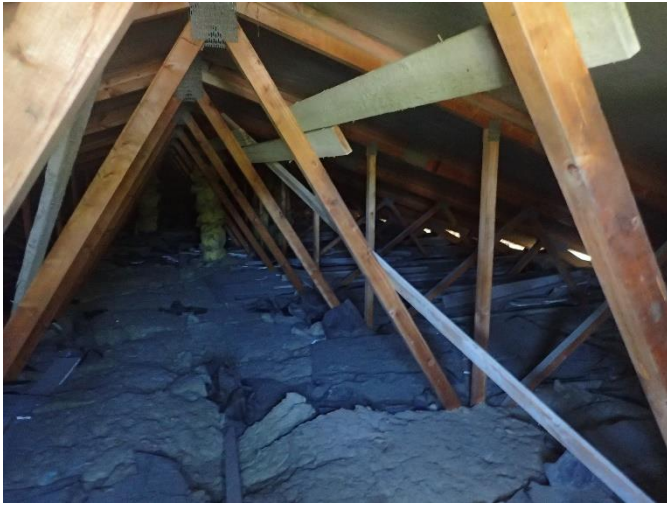
Yläpohjakuva.

Yläpohjassa todettiin aluskate ja eristeenä mineraalivilla. Mineraalivillan vahvuus n. 200 mm. Aluskatteessa ei todettu vuotojälkiä. Lämmöneristyksessä ei todettu silmämääräisesti kosteusjälkiä. Yläpohjan tuuletukseen ei todettu huomauttamista aistinvaraisesti. Yläpohjan tuuletus tulee silmämääräisesti arvioiden rakennusten räystäiltä tällä hetkellä.

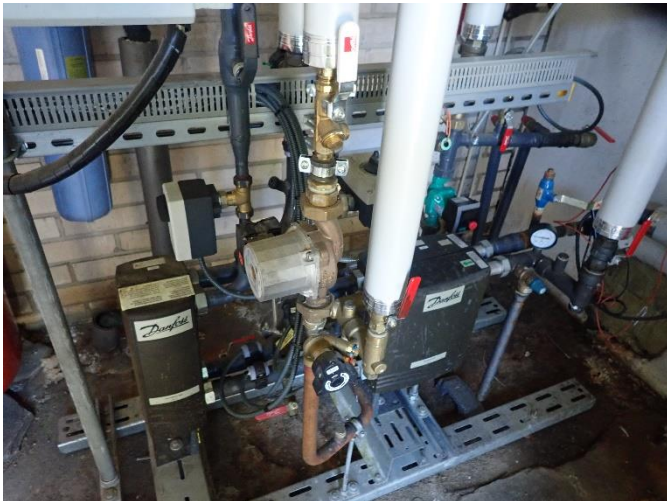
Lämmönjakohuone.

Lämmönjakohuoneessa on seinään tehty reikä, joka on korjaamatta.

- ✓ Lämmönjakohuoneen sisäseinän levyn uusiminen.
- ✓ Sammuttimen tarkastaminen.

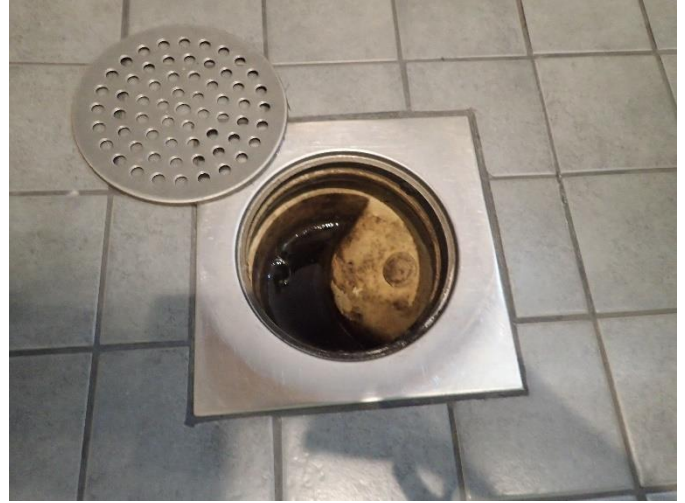
**Lattiakaivo.**

As 4: Asunto on silmämääräisesti hyvässä kunnossa. Märkätilat ovat saneerattu arviolta n. 10 vuotta sitten. Ilmanvaihto todettiin heikoksi. Pesuhuoneen kaivon ympärillä todettiin kohonneita pintakosteusmittausluke-
mia.

- ✓ Viemärijärjestelmän kuvaaminen.
